南方某市供水管网锰致“黄水”问题的成因与控制

摘要: 南方某市多年来频发管网“黄水”问题,尤其在2014年,仅在某供水片区就发生了多起“黄水”事件。从用户投诉入手,分析了该区“黄水”的时空分布特征。通过管段冲洗和管网水取样发现,以锰为主、锰和铁对“黄水”形成均有贡献,管网内锰的沉积是“黄水”形成的主要原因。分析该市历年“黄水”事件发现,原水高锰浓度与管网“黄水”直接关联。传统工艺无法应对原水锰浓度的升高;由于缺乏原水锰浓度监测的及时反馈,高锰酸钾氧化法也不能有效控锰。该市和其他地方的案例都表明,0.1 mg/L的锰控制水平不能有效抑制“黄水”的发生。当出厂水锰均值持续低于0.005 mg/L时,监测到管网内沉积锰发生轻度释放,锰实现负累积。为控制“黄水”,需要提高原水锰的监测和出厂水锰的检测能力。

Mechanism and Control of Yellow Water Event in Drinking Water Distribution System in a Southern City of China

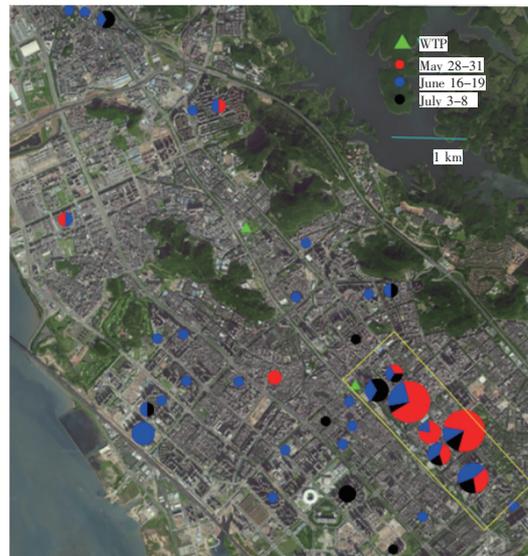
图1 “黄水”的分布

从时间上看,110单投诉中共有107单集中分布在三个阶段。图1是“黄水”(投诉)的分布情况,圆或扇形的面积正比于投诉的数目。第一阶段(图1中红色部分,5月28日—31日)投诉计40单,第二阶段(图1中蓝色部分,6月16日—19日)投诉

计46单,第三阶段(图1中黑色部分,7月3日—8日)投诉计21单,三个阶段之间分别间隔19、17d。也就是说,“黄水”是分阶段集中暴发的,这与徐毓荣等^[5]报道的阵发性黄、黑水现象相一致。进一步的分析显示,投诉多发生在早、中、晚三个供水高峰时间段之后,这种时间差可能是用户发现“黄水”后再投诉的时间延迟的缘故。

尽管发生“黄水”的区域为两座水厂共同供水,但是从管线布置、水压和距离来看,可以将该区域分为X水厂供水片区和Z水厂供水片区;在2014年,前者的“黄水”问题更加严重。在图1中,矩形框内表示的是X水厂供水片区的“黄水”投诉(76单,占2/3),它们主要集中分布在四条街道围合的区域;这个区域在距离X水厂3km的范围以内,输水管包括DN1000钢筋混凝土管、DN400铸铁管和更小管径的塑料管、镀锌钢管等,部分管段管龄达十年以上。而Z水厂供水片区内的投诉(34单,占1/3)则距离水厂相对较远,投诉也相对分散。

在 X 水厂供水片区,而 Z 水厂供水片区在第二阶段才发生了“黄水”,并呈零散分布状。在第三阶段,“黄水”问题有所减轻,但在 X 水厂供水片区仍集中了该阶段主要的“黄水”投诉。单就 X 水厂供水片区内的投诉来说,“黄水”问题在以上三个时段是逐渐减轻的。

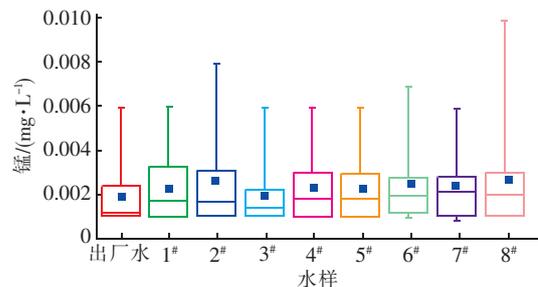
图2 出厂水及管网水监测点的锰浓度

图2是2015年3月—10月X水厂的出厂水及其供水片区内管网水监测点的锰浓度(箱形图中,从上到下依次是最大值、75%四分位数、中位数和25%四分位数,蓝色实心点表示均值)。

2015年X水厂出厂水中锰的浓度基本控制在0.005 mg/L以下;在该水质条件下,8个管网水监测

点($1^{\#} \sim 8^{\#}$)的锰浓度均高于出厂水。这表明,2015年管内没有再发生锰的沉积。相反,管网水锰浓度的升高反映了管网内沉积锰的释放。进一步推测应存在这样一个临界值——锰在管网水和管壁上的沉积与释放达到平衡,表观上显示锰的净累积量为零。在该临界值以下,便能彻底规避由锰沉积造成的“黄水”风险。

要将出厂水锰浓度控制在较低水平,仅靠沉淀、过滤等工艺难以满足要求。在水源取水点处投加高锰酸钾等氧化剂进行预氧化除锰是可行的;同时,锰的实时在线监测对及时调整药剂投量和强化工艺十分重要。另外,改进低浓度锰的检测方法,提高对锰的检测能力,对及时响应、应对潜在风险也是必不可少的。在2015年4月,A市又对2014年X水厂“黄水”投诉区域的管段进行了冲洗,此次冲洗水中锰的含量大幅下降且远低于铁含量;对比表1中锰浓度高而铁浓度较低的现象可知,针对2014年发生“黄水”进行的冲洗有效地减少了管内锰的存量,降低了锰致“黄水”的潜在风险。
