京港澳高速南岗洼下凹段水患治理方案

摘要: 京港澳高速公路南岗洼下凹段,地处小清河分洪区,近二十几年其上游流域下垫面等都发生了很大的变化,调蓄功能减弱。在2012年“7·21”暴雨中,路堤损毁,洪水冲入路堤,造成3人遇难。针对于此,采取了挡水墙、排水边沟、加固防渗桩等工程措施。对处于淹没区的道路下穿段,实施挡水墙,使其两侧路堤连通道路下穿段的两端高点,抵御周边洪水;并对原有路堤进行防渗加固。在2016年汛前完成了路堤泄流槽的施工,使得“7·20”洪水顺泄流槽排入下凹段,保住了路堤,保证了通行人员和车辆的安全。在2017年汛前完成了路堤挡水墙及其防渗加固工程,经受住了2017年8月2日相当于50年一遇的强暴雨的考验,保证了公路安全及正常运行。

Flood Control Plan of Nangangwa Low-lying Concave Section of Beijing-Hong Kong-Macao Expressway

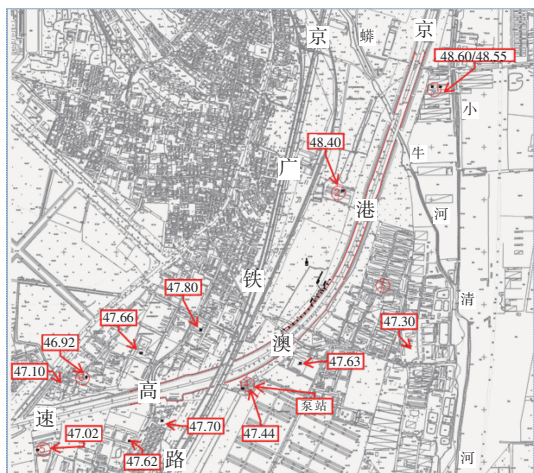
图3 南岗洼段“7·21”淹没水位调查

根据“7·21”调查洪水位47.60 m,绘制高速公路南岗洼段淹没示意图(见图4)。可见,高速公路东侧淹没区域已经和蟒牛河、小清河右岸连成一片。洪水经过高速公路下穿段等通道淹没了高速公路西侧。高速公路南侧的京广铁路局部铁轨顶部高程为47.59~47.75 m,也几乎被洪水淹没,这与当时救灾人员的描述相符。高速公路西侧来水,由于周口店路高程较高,仅有一约4 m宽涵洞连通周口店路东西两侧,所以周口店路西侧来水大部分被阻挡在道路西侧,不是南岗洼地区淹没的主要来水方向。

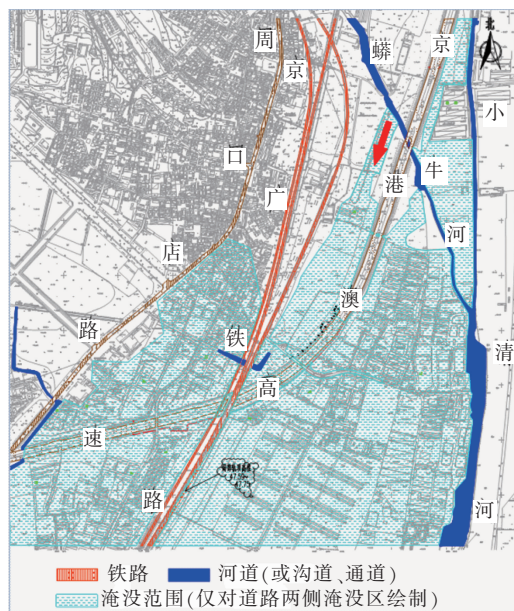
图4 南岗洼段“7·21”淹没范围示意图

根据以上分析,造成南岗洼路段“7·21”水灾的主要原因为暴雨使河道洪水满溢及路堤溃决。

① 南岗洼段蟒牛河右岸洪水满溢:由于南岗洼段蟒牛河河道防洪标准较低(规划治理标准为20年一遇,现状未治理),导致“7·21”暴雨造成河水满溢,涌向高速公路路堤,淹没水位达到47.60 m,超过当地规划100年一遇的设计水位47.55 m。

② 高速公路路堑段两侧土堤不稳固:高速公路南岗洼段两侧土堤,经不住两侧洪水的浸泡和漫堤冲刷,造成局部溃堤,洪水快速涌入公路,造成通行车辆和人员避险不及。

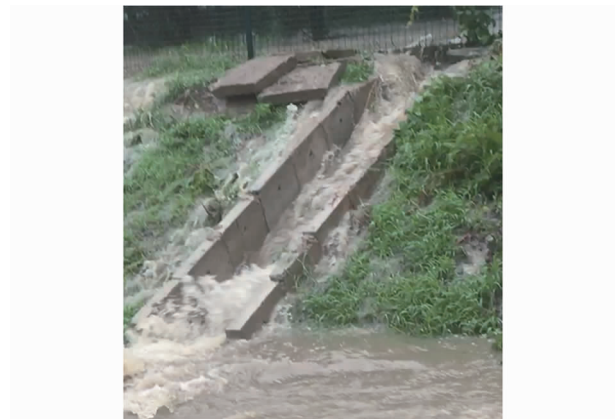
图8 2016年7月20日泄水踏步照片

工程分两期建设,在2016年汛前完成了路堤泄水踏步的工程,使得2016年7月20日洪水顺泄水踏步排入路堤(见图8),减少了路堤内、外水位差,并在洪水来临之前采用了封路等交通管制措施,保证了路堤不被冲毁及人员、车辆的安全。于2017年汛前完成了路堤挡水墙及防渗加固工程(见图9)。2017年8月2日,当地出现了小时雨量超过110 mm的强降水,相当于50年一遇暴雨,道路两侧淹没深度达到30~40 cm(见图10)。由于新建的防护工程保护了路堤,京港澳高速公路安全运行。
