采用玻璃钢夹砂管内衬修复大口径污水管工程设计

刘金星, 刘 刚, 耿 震, 余步存
(无锡市政设计研究院有限公司, 江苏 无锡 214072)

摘 要: 江苏省某 DN1 800 污水主管运行近 25 年, 全长约 2.0 km, 因管道长期高负荷运行和受污水腐蚀影响, 管道存在严重结构性缺陷, 主要为腐蚀和渗漏, 严重影响城市污水管网运行安全和可靠性。该管段应做结构性修复更新, 经技术比选, 确定采用 DN1 600 玻璃钢夹砂管内衬修复, 修复后可延长管道设计使用寿命 50 年以上, 恢复主干管输水能力。

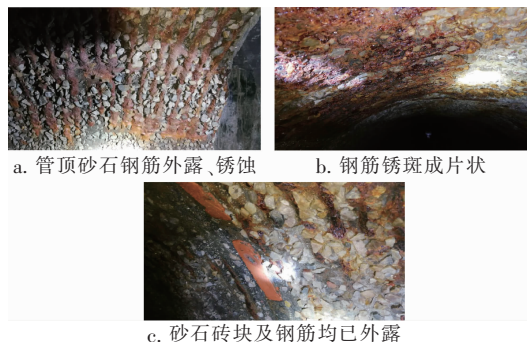
根据管道闭路电视系统 (CCTV) 检测结果, 该污水管结构性缺陷主要为腐蚀和渗漏, 其中管线全

段重度腐蚀,1级渗漏15处,2级渗漏4处。管道腐蚀现状见图1。

图1 管道腐蚀现状

① 该段污水管已建成运行近25年,当时管材生产工艺和标准相对较低。

② 非满管运行,管道内存在硫化氢气体,对管道有一定腐蚀作用,日积月累,腐蚀越来越严重,进而出现渗漏等结构性缺陷。

③ 个别时段污水量较大,管道处于满管运行状态,污水对管道腐蚀处的冲刷加剧管道的损坏。

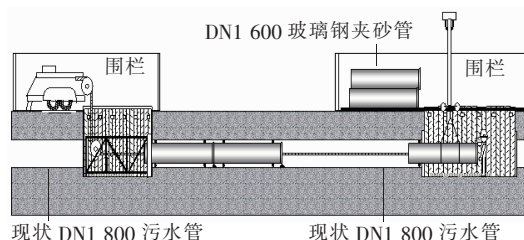
图2 内衬修复示意

将DN1 600玻璃钢管吊入发射井后由电动绞车逐节牵引入原管道,在原管内布管后,玻璃钢内衬管道之间通过FWC接头,采用特定机械连接工具进行连接。新旧管之间的环向间隙,则通过由内往外压力注浆固定玻璃钢管内衬管道,确保内衬管道长期稳定运行。

玻璃钢夹砂管内衬修复示意图2。

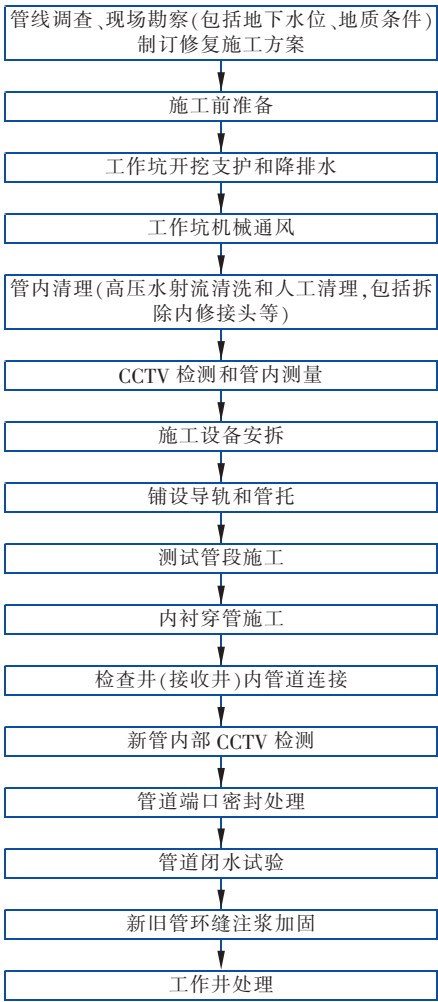
图 3 工艺流程

玻璃钢夹砂管内衬修复流程见图 3。

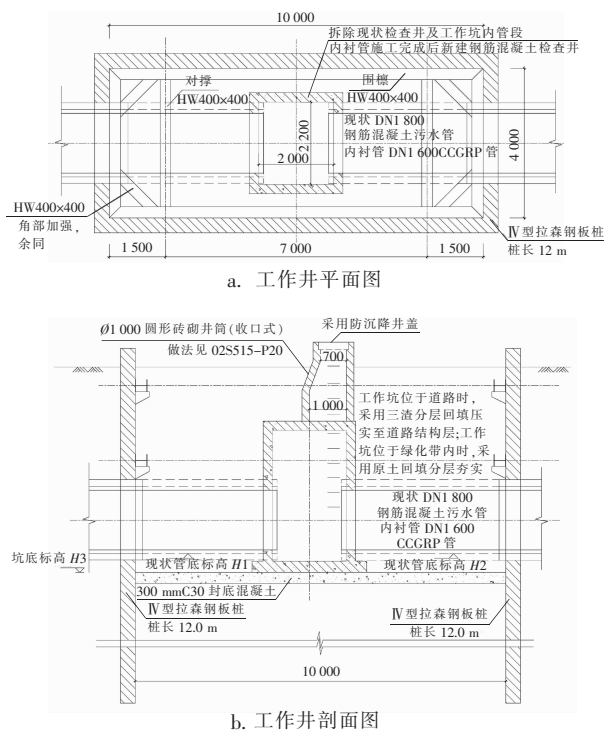
图4 工作井设计图

施工前应根据原有管道纵向起伏测量和水平方向笔直度检测结果,合理选择内衬管道的管节长度,通过牵引、顶推或两者结合的方法置入原有管道中。管道牵拉速度不宜大于 0.15 m/s,在管道弯曲段或变形较大的管段中施工应减慢速度。非开挖内衬玻璃钢夹砂管道需在部分原检查井位置设工作井,工作井分分管井和牵引下管井两种,均采用拉森钢板桩支护开挖,顶进坑尺寸为 10 m × 4 m,牵引坑尺寸为 8 m × 4 m。顶推施工时,内衬管道在工作井内进行连接,对接后顶推应在前方牵引下控制连续内衬管轴线实现管节姿态调整,精确内穿管道。牵引法

顶推+牵引控制法,采用120 t液压顶管机顶推DN1 600新管,同时用10 t电动绞车(慢速牵引机)牵引,控制连续内衬管轴线实现管节姿态调整,精确内穿管道。布管完成后,新旧管之间的环向空隙通过由内往外压力注入水泥砂浆以固定内衬管道,确保内衬管道长期稳定运行。

工作井设计如图4所示。

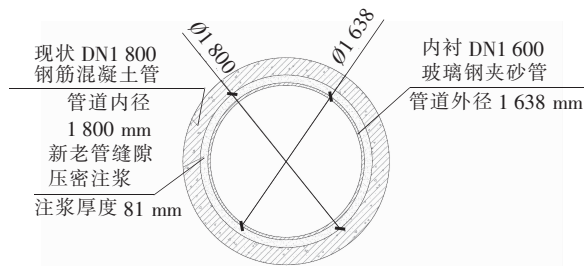
图5 内衬管道横断面

为实现内衬管使用过程中的稳定和防渗目的,对于新旧管道之间的环状间隙,采用水泥浆液分段注浆,在玻璃钢夹砂管上开孔由内向外压注入,每5~8管节划为1个注浆段。当有支管存在时,注浆前应采取保护措施,注浆时浆液不得进入支管。通气孔应设置在两端密封处。注浆完成后应密封内衬管上的注浆孔,且应对管道端口进行处理,使其平整。内衬管与原管道间隙注浆量应进行记录。

内衬管道横断面见图5。

注浆浆液应具有流动性较强、固化过程收缩小、放热量低的特性。注浆配比为40%细粉煤灰及60%水泥-水玻璃混合浆液。其中水泥浆与水玻璃溶液体积比为1:0.25,水玻璃溶液浓度为35~40°Bé,注浆压强为0.6~3.5 MPa,水灰比为0.75~1.00,具体经现场试验确定。
