# 大口径供水顶管漏点抢修及应急保障措施

笪跃武, 沈海军, 袁君, 王瑞, 胡淑圆, 桑子文  
(无锡市水务集团有限公司, 江苏 无锡 214031)

**摘要:** W市供水主干管 DN2 400 顶管出现漏点,漏点位于城市快速路下,埋深约 10 m,不具备长时间停水和开挖条件。为避免管道持续渗漏造成道路塌陷等其他次生安全问题,定位、修复漏点等抢修工作刻不容缓。该实际案例采用 Sahara II 检测技术进行漏点分析和定位,漏点修复以及修复过程中采取的应急保障措施等具有参考意义。

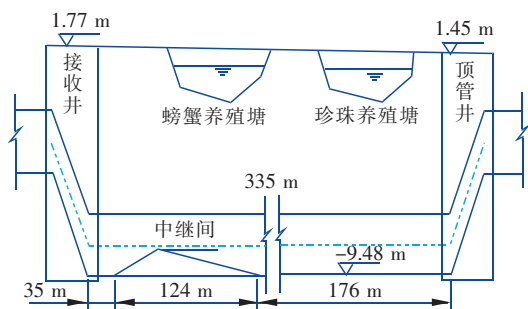
图1 顶管段示意

发生渗漏管道为钢管,建于 12 年前。当时此处管道需跨越珍珠、螃蟹养殖塘,采用了顶管施工工艺,顶管全长 335 m、管径 2 436 mm、壁厚 25 mm,河床标高为 -3.2 m,设计管内底标高为 -9.48 m。管道北侧为顶管井,南侧为接收井,顶管施工设有两组中继间,分别位于距北侧顶管井 176 m 和 300 m 处,顶管段示意图见图 1。前两年因城市发展需要,管道

在管道内部具备作业条件后,安排人员从顶管井处入孔进入,逐段排查管道内部情况。最终确认,在距离顶管井176 m即顶管中继间顶部位置发现一处漏点,其余位置完好。

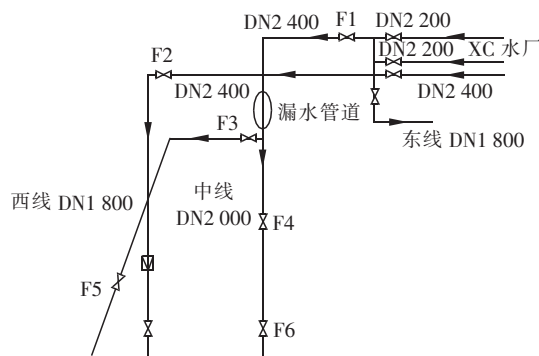
图2 漏点管段及附近阀门位置示意

该管道是W市主力在供的XC水厂的出厂管的一段,其位置如图2所示。XC水厂共有3根出厂管,一根DN2 400(与图2中其他管段无沟通),两根DN2 200;两根DN2 200管道出厂合并后分为一根DN1 800往东线方向,另外一根DN2 400先往西,再往南后又继续分为中线DN2 000和西线DN1 800,也是本次出现漏水现象的管道。

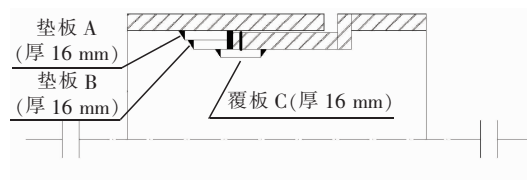
图4 垫板、覆板加固示意

管道水抽干后,在管顶部中继间处有地下水往管道内渗漏,水量约1 m<sup>3</sup>/h。首先采用青铅敲合漏水处,再对漏点处烧电焊实现暂时止水;同时进行漏点附近的水泥砂浆防腐涂层的清除工作。清除工作完成后,确认漏水点是中继间前位管与中继间内封板的闭合焊缝边,其结构特殊,长约600 mm。中继间内封板内径小于前位管,从管内观察中继间内封板凸出于前位管内壁约40 mm,采取了如图4所示的堵漏及加固方案。

② 本次管道漏点在顶管的中继间接缝处,属于施工的薄弱环节,需要加强施工管理和质量控制,必要时可以采取覆钢板加固,避免留下安全隐患。

由于中继间内封板较厚,需在封板旁设置两层垫板,在上面再设置一层垫板,实现对漏点的封堵。该方案需要进行4条焊缝的施工,采用电弧焊接工艺,现场多名电焊工轮流工作。

管内焊接参照《给水排水管道工程施工及验收规范》(GB 50268—2008)、《工业金属管道工程施工规范》(GB 50235—2010)、《现场设备、工业管道焊接工程施工质量验收规范》(GB 50683—2011)相关要求执行,不锈钢内衬管道焊缝外观整齐、无气孔、无未焊透、无裂纹、无焊瘤、无过烧,焊接后进行外观和无损检验。

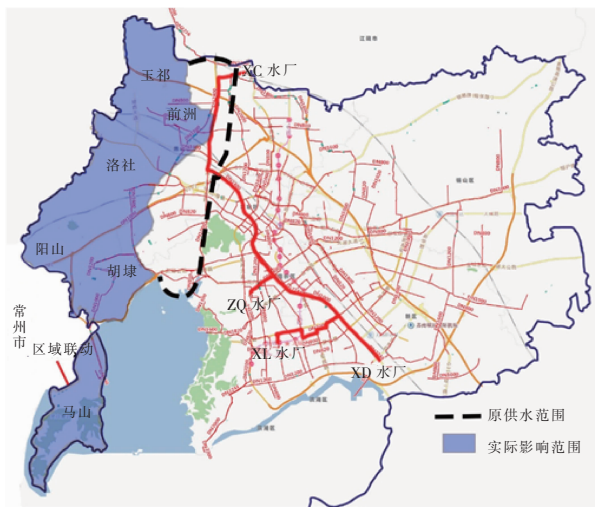
图5 W市供水格局与抢修影响范围

漏点管段主供城市西部用水,日常调度供水区域如图5所示,水量约 $26 \times 10^4 \text{ m}^3/\text{d}$ ,约占全市总供水量的1/5。如直接关阀停水抢修,将严重影响城市西部片区居民及生产用水。

为减少抢修期间对居民用水的影响,制定了应急调度方案,主要包括两个方面:①充分利用供水高速通道(大口径DN2400清水管道,连通城市主力在供水厂)的转输能力,由南部水厂弥补北边不足的水量;再打开所有往西供水的管道沟通阀门,尽可

能减少、减轻用水影响范围和影响程度。②积极沟通,进行区域联动;西南部马山片区离主力在供水厂较远,属于供水边缘地区,日常主要由西线保障供水,应急时可开启常州往马山方向的DN500供水管上阀门,实现联网通水。
