# 南京市某片区现状污水收集系统问题调查及分析

## Investigation and Analysis on the Problems of the Current Sewage Collection System in a District of Nanjing

本次项目围绕某污水处理厂收集片区(面积约为 54 km<sup>2</sup>)的污水收集系统进行了一次全系统排查及整治。该片区污水管管径范围为 d300 ~ d2 200 mm,管道材质分别为塑料管、金属管、钢筋混凝土管,总长为 286.4 km,其中系统内塑料管 137.76

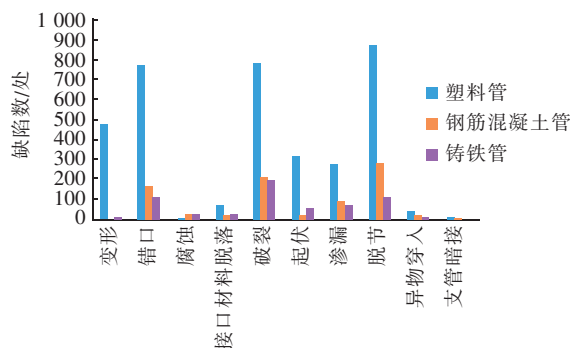
图 1 不同管材管道结构性缺陷统计

从管材形式上对结构性缺陷的统计分析可知:①塑料管结构性缺陷共计 3 637 处,主要缺陷类型包括脱节、错口、破裂、变形以及起伏;②钢筋混凝土管结构性缺陷共计 874 处,主要缺陷类型包括破裂、脱节、错口以及渗漏;③铸铁管段结构性缺陷 648 处,主要的缺陷为脱节、错口。

钢筋混凝土管道管材较短,一般为2 m/节,接口数量多,受到外部荷载影响时,易出现接口问题。而塑料管和铸铁管有良好的挠曲性能,对土壤变形较为适应,由于柔性采用中粗砂基础及回填,亦会出现脱节和错口问题。但塑料管材质量不一,还会出现破裂、起伏、变形等结构性问题。

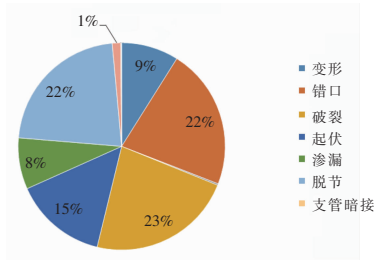
图 2 III、IV 级结构缺陷问题

III、IV 级结构缺陷问题统计见图 2。不同管材每 100 m 的 III、IV 级结构性缺陷个数见图 3。

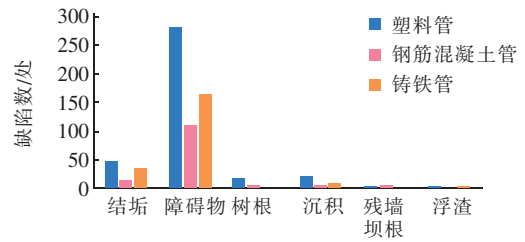
图4 不同管材的管道功能性缺陷统计

调查结果表明,在运行期间,相对于HDPE管,钢筋混凝土管易发生结垢、沉积等功能性缺陷。出现这种现象主要是管材的曼宁系数不同,HDPE管的曼宁系数 $n=0.009\sim0.01$ ,水力条件良好;铸铁管、钢筋混凝土管的曼宁系数 $n=0.013\sim0.014$ ,水力条件较差。

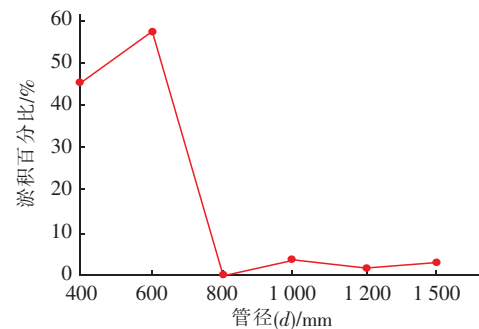
图5 淤积百分比分布

由于管道管径越大,水力条件越好,所以功能性缺陷沉积问题减少趋势明显。小管径管道水力条件差,管段流速较慢,更容易发生管道沉积,严重影响过流能力,因此在今后的管道养护过程中应加强对上游小管径管道养护频次及等级,定期疏通。

① 根据上述分析,设计时应充分考虑新建污水管道的管材、管径及其水力条件等方面对管道淤堵的影响,提供较为经济合理的管道选用方案。同时提高小口径管道的养护等级与频次(管径 $\geq 800$  mm或流速 $>0.6$  m/s时不易积淤),定期进行清疏检测。此外,还应加强监管,避免因不规范排水行为导致的浮渣、障碍物等功能性缺陷。
