# 污水收集系统过河管检测技术、案例及分析

**摘要:** 过河管的缺陷情况对污水收集系统的健康程度评估至关重要。以南京市某污水收集系统排水管网清疏、检测、排查、设计、施工一体化项目为例,分析过河管的各种检测方法,明确项目中过河管检测的技术路线,针对各种检测方法列举典型案例,并对系统收集范围内58条过河管进行结构性缺陷评估。结果表明,电法测漏和水下机器人检测技术能够在管道满水条件下对管道缺陷进行有效检测;过河管存在结构性缺陷问题的比例远大于普通管道;塑料管存在结构性缺陷问题比例远大于其他管材。

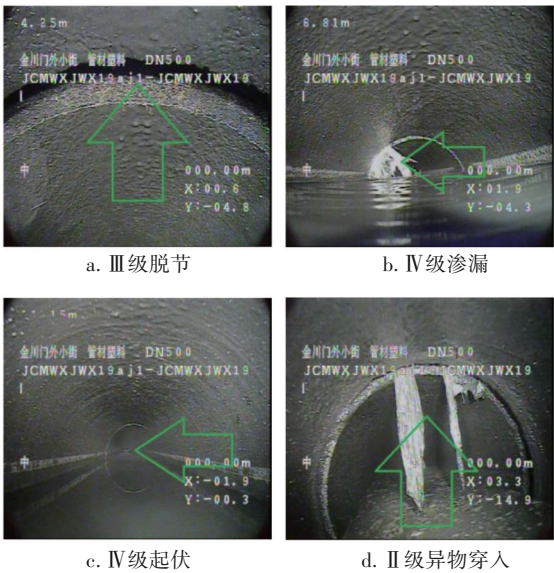
图3 第28号过河管 CCTV 检测

本段管道存在4处缺陷(见图3):纵向4.3 m处,环向1212位置存在Ⅲ级脱节1处;纵向6.8 m处,环向0911位置存在Ⅳ级渗漏1处;纵向13.2 m处,环向0309位置存在Ⅳ级起伏1处;纵向22.8 m处,环向0309位置存在Ⅱ级异物穿入1处。

由于本段管道缺陷较多且多为结构性缺陷,建议对该过河管进行开挖更换。

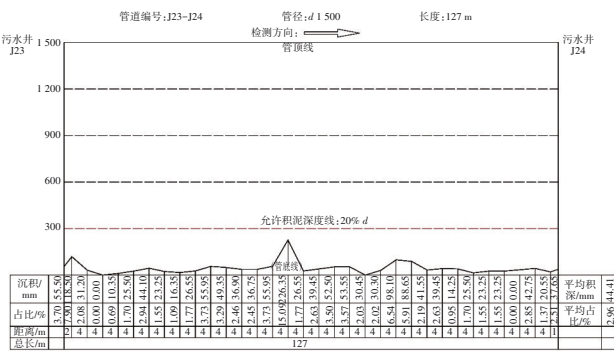
图5 第10号过河管声呐检测

本段管道检测结果见图5。由图5可知,平均积泥深度44.41 mm,占管道直径的2.96%,最大积泥深度226 mm,积泥深度较低。

沉积物厚度小于管径的20%,未构成功能性缺陷,无需处理。

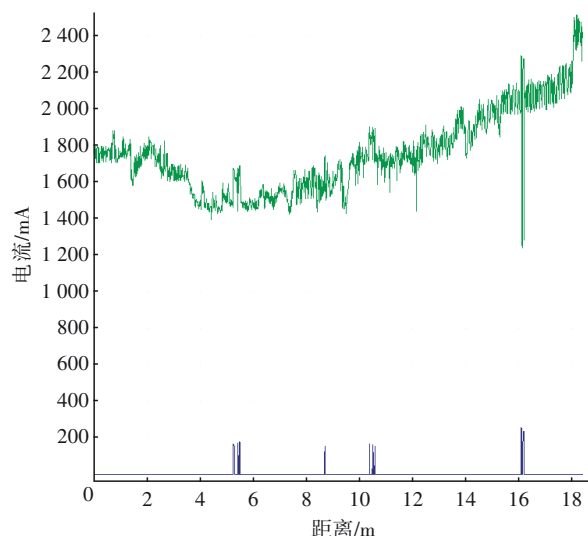
图7 第30号过河管电法测漏检测

经检测,该过河管共5处渗漏(见图7),渗漏点与西侧井口距离依次为 $5.24$ 、 $5.46$ 、 $8.69$ 、 $10.38$ 、 $16.10\text{ m}$ 。

建议对管段进行CIPP紫外线光固化内衬修复。

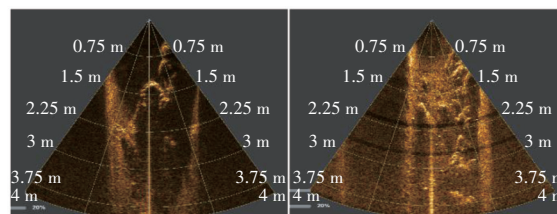
本段管道存在4处缺陷(见图9):纵向 $41.2\text{ m}$ 处,环向 $1101$ 位置存在Ⅲ级破裂;纵向 $3\sim 6\text{ m}$ 处,环向 $0408$ 位置存在Ⅲ级沉积;纵向 $15\sim 30\text{ m}$ 处,环向 $0408$ 位置存在Ⅲ级沉积;纵向 $39.5\sim 41.5\text{ m}$ 处,环向 $0408$ 位置存在Ⅳ级沉积。

a. Ⅲ级破裂

对该过河管进行清疏,Ⅲ级破裂处采用不锈钢套环点修。

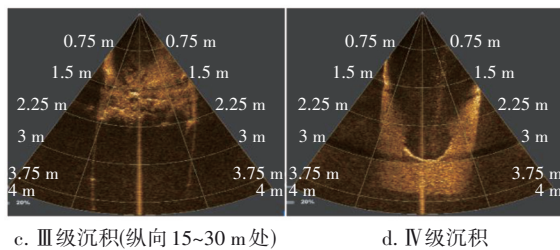
图9 第31号过河管水下机器人检测

b. Ⅲ级沉积(纵向 $3\sim 6\text{ m}$ 处)

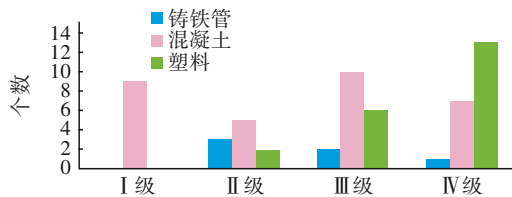
图10 过河管不同管材结构性缺陷程度

经过检测发现,58条过河管中有结构性缺陷的28条,有Ⅲ级和Ⅳ级结构性缺陷的共24条,其中塑料管13条(共17条,缺陷率76.5%),混凝土管8条(共32条,缺陷率25.0%),钢管0条(共3条,缺陷率0),铸铁管3条(共6条,缺陷率50.0%)。过河管不同管材结构性缺陷程度见图10,过河管不同管材结构性缺陷种类见图11。

① 管材选择。管材质量不合格造成管材破

损和管材变形,这主要发生在塑料管材上;混凝土管承插接口较多,也容易发生接口问题。

② 地基沉降。过河管前期施工时地基未做处理,地基淤泥层压缩性较大,造成不均匀沉降;原先过河管与河道挡墙可能同时施工,挡墙后期沉降较大,河道中部过河管沉降较小,从而造成不均匀沉降;原过河管埋深较浅,河道水流对管道地基土的浸泡和扰动,造成不均匀沉降。

③ 长效养护。日常养护不到位,未按照要求进行清疏等日常养护;部分过河管两侧检查井位于河道两侧绿化带、老旧片区围墙、景观步道内,部分检查井被埋或者养护车辆难以靠近。

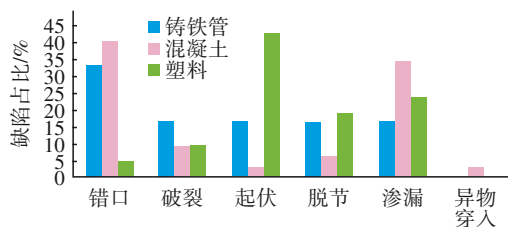
图11 过河管不同管材结构性缺陷种类

塑料管易发生结构性缺陷为起伏、脱节和渗漏;混凝土管易发生结构性缺陷为错口和渗漏;球墨铸铁管易发生结构性缺陷为起伏。过河管易发生结构性缺陷的主要原因有:
