泵站清水池上浮事故的原因分析与加固处理

摘要: 以某泵站清水池上浮事故为例,从勘察、设计、施工及使用等多方因素考虑,尤其是结合施工过程中各道工序与细节,对事故原因进行深入分析与研究。提出了采用增大构件截面、外粘碳纤维布、增设保护层、向裂缝化学注浆及提升完善基坑排水系统等解决方法,并总结了清水池上浮后的结构加固方法与修复处理措施。同时,对清水池结构的抗浮设计与施工注意事项给出建议。多年实践表明,加固处理后的池体一直正常运行,经受了多种极端天气的考验,可为类似事故的预防与处理提供一定参考。

Cause Analysis and Reinforcement of the Floating Accident in a Clear Water Tank in Pumping Station

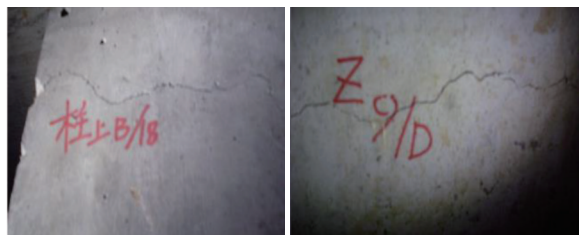
经专业单位现场勘察,池体各部位裂缝描述如下:①支柱裂缝基本位于水池中间区域,柱根、柱顶存在水平裂缝;②部分壁板根部、顶部出现水平裂缝,局部为斜裂缝;③池体角部区域部分顶板、底板出现斜裂缝;④梁柱节点附近构件斜裂缝;⑤内部

图2 柱顶、根部裂缝

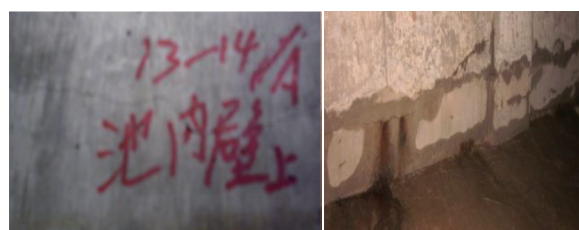
图3 壁板顶部、底部裂缝

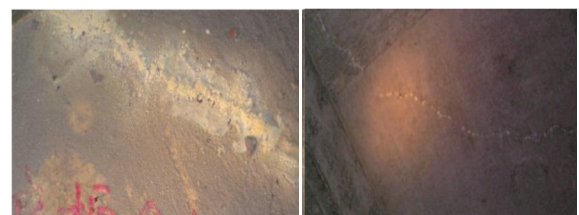
图4 顶板、底板裂缝

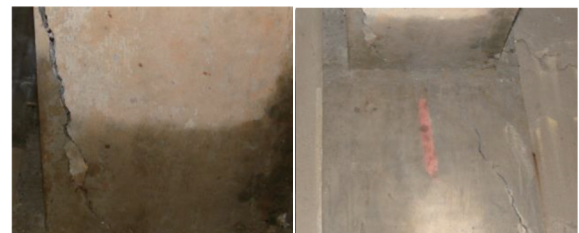
图5 梁柱节点斜裂缝

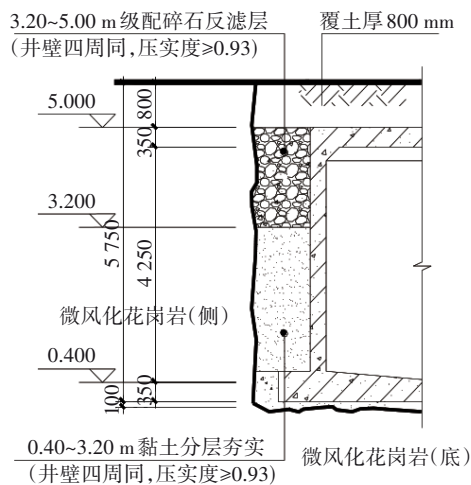
图7 自重抗浮+盲沟排水

查阅本工程原施工图及相关计算书可知,原设计采用了除以上两种纯被动抗浮措施以外的第三种方法,即“自重抗浮(被动措施)+盲沟排水(主动措施)”,见图7、8。

池顶地坪设计标高为5.800 m,周围地形高程基本为3.000 m。考虑到工程所处场地比周围地形高很多,场地具备良好排水条件,原设计考虑取最高地下水位3.200 m进行抗浮验算。

根据相关标准规范^[1-2],取单根支柱荷载范围4 m×4 m进行局部抗浮复核算。抗浮荷载包括底板、顶板、框架梁柱、底部柱帽及顶板上部覆土自重^[3]。抗浮重力530.3 kN,水浮力496.0 kN,抗浮系

数 $K=1.07>1.05$, 满足抗浮要求。

③ 原设计要求的池体基坑周边不透水黏土层压实度与排水反滤层施工不到位,导致大量地表

水渗入基底,造成坑内水位上升、浮力增大。

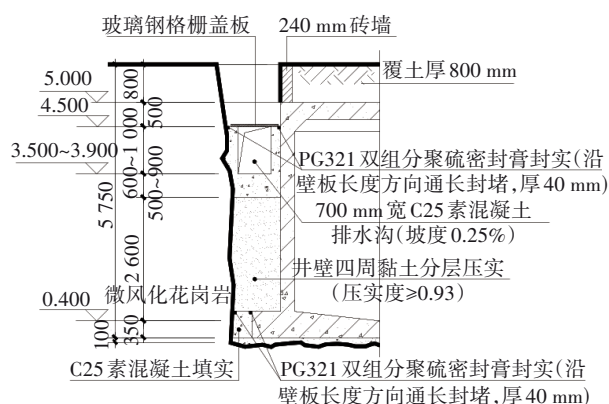
图13 完善排水系统

原设计采用自重抗浮(被动措施)+盲沟排水(主动措施)的方式,虽能满足绝大多数工况下的抗浮稳定要求,但仍存在一定风险。反滤层下部黏土层作为隔水层,施工质量若不能得到很好保证,水流可能通过土层空隙渗入池底,长时间积少成多后导致基坑水位上升,浮力增大,一旦池体处于空池状态,仍可能出现上浮现象。

因此,需对原设计基坑周围排水系统进行完善,具体如下:在基坑上部浇筑混凝土排水沟,沟两侧与山体及壁板交接处用密封膏封实,另外在底板外挑与山体之间部分用素混凝土填实,同样用密封膏将两侧封实,中间仍保留黏土隔水层,确保地面大部分水流不渗入基底,工程长期使用安全。具体做法见图13。
