# 郑州“7·20”特大暴雨居住小区二次供水设施灾害分析

**摘要:** 根据郑州“7·20”特大暴雨灾害实地调查情况,结合受灾数据,对郑州市中心城区居住小区二次供水设施受灾受损情况进行了统计、分析,通过识别郑州居住小区二次供水设施面对洪涝灾害所暴露出的薄弱环节和关键短板,对受灾的工程原因进行了分析和总结,以期为小区二次供水现有设施防涝工程改造和新建设施防涝工程措施的制定提供依据。

## Cause Analysis of “7·20” Zhengzhou Floods Effect on the Residential Secondary Water Supply Facilities

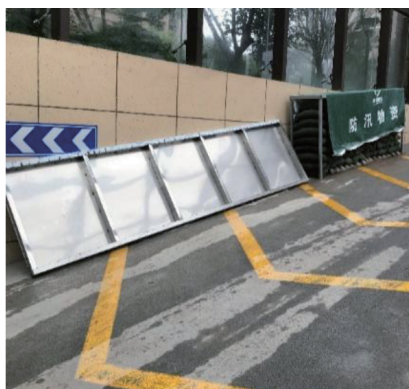
a. 某小区地下停车场出入口放置的自助挡水板和沙袋(挡水板高度1.0 m,长度5 m,两人操作,安装时间低于1 min)

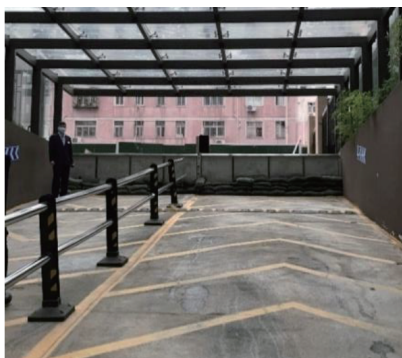
b. 某小区地下停车场出入口安置好后的挡水板和沙袋

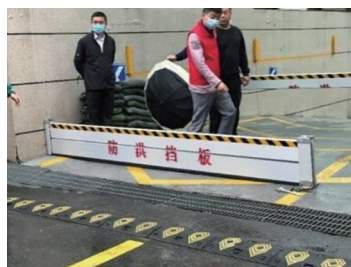
c. 某小区地下停车场出入口布置的专用挡水板(两块挡板,安装后挡板高度0.45 m,单块高度0.25 m,长度4 m。两人操作,安装时间30 s。挡板底部嵌有橡胶与地面密封)

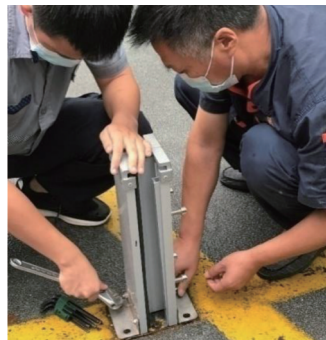
d. 路中间的挡板插槽(挡水板不使用时可拆卸,以避免影响小区交通)

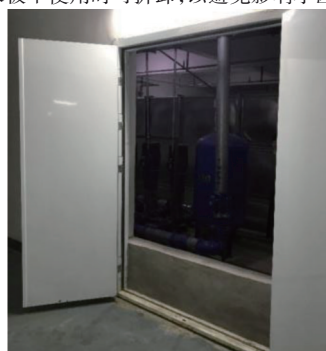
e. 地下二次供水泵房门口设置的挡水墙(高度0.5 m,本身是为防止老鼠进入)

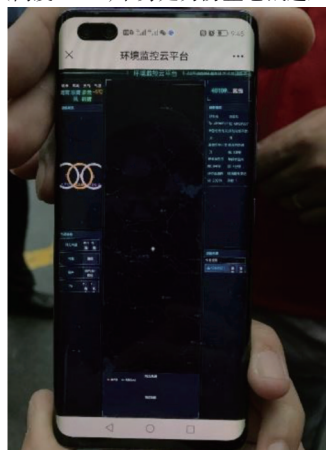
f. 某小区物业建立的微信环境监控云平台(可实时接收当地气象预警及应急响应信息,物业按应急预案通过小区广播及时向业主发布应急响应行动安排)
