W市管网排查中市政雨污水管道缺陷的分布特征

黄荣敏^{1,2}, 张 焱¹, 刘 卡¹, 章 真¹, 成浩科^{1,2}

Distribution Characteristics of Municipal Rainwater and Sewage Pipelines Defects in W City Pipe Network Inspection

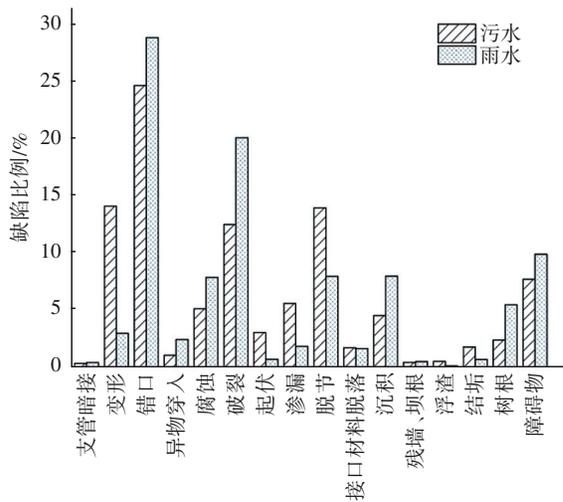
图1 雨污水管网不同类型缺陷分布特征

据统计, W市污水管道中结构性缺陷占82.4%,功能性缺陷占17.6%。错口、脱节、变形、破裂缺陷占比较高,分别为24.7%、14%、14.1%、12.5%,这四种缺陷总量占结构性缺陷的79.3%,占总缺陷量的65.3%。其中,错口和脱节都属于接口问题,说明接口处是最容易发生缺陷的部位。接口处发生缺陷的原因:a. 施工时对管道接口质量控制不严,开挖埋管现场作业班组注重接口外侧抹带施工,不注重管道接合是否紧凑,且缺乏检测手段,对管道施工中存在的接口隐患不能及时发现。为此,一方面要加强施工过程中的建设管理,另一方面通过大面积普及新建管道CCTV检测,可及时处理管道接口存在的隐患,减少错口和脱节等病害的发生。b. 由于地质问题或基础处理不到位及运行过程中地面荷载变化导致管道不同部位的不均匀沉降使管道产生纵向垂直变位,引发错口及脱节问题。c. 管道接口两侧受力不均匀导致管道发生横向位移,引发管道错口发生。

雨水管道中结构性缺陷占75.1%,功能性缺陷占24.9%。其中,障碍物、沉积及树根等功能性缺陷占总缺陷的比例分别为9.9%、8%和5.5%,显著高于其在污水管中的比例(7.7%、4.6%和2.4%)。

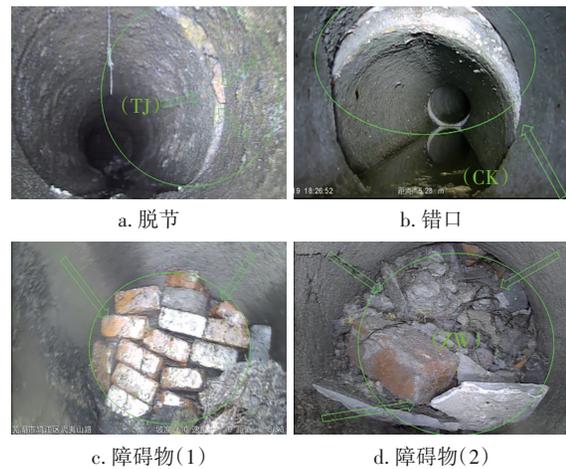
图2 污水管道典型缺陷

污水管道的功能性缺陷中,障碍物、沉积及树根占比最高。对典型缺陷(见图2)进行分析发现, W市污水管道中的障碍物主要来自两个方面:一是

闭水试验封堵材料回收不彻底,甚至出现未拆除的情况;二是施工建筑垃圾遗留在管道内部。沉积发生主要是因为管道流速较慢导致水体中固体沉降,再加上管道缺乏养护和疏通,造成管道底部淤积大量杂质。树根在总缺陷中的占比达到2.4%,有人认为在植物快速生长的南方城市这一缺陷更为普遍^[5],如在珠海^[6]、莆田^[4]等地的管网检测中均发现树根在管道功能性缺陷中占有相当的比例。

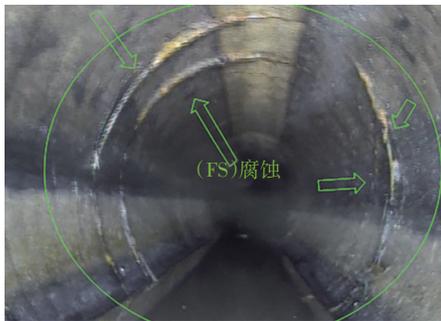
图3 钢筋混凝土管腐蚀缺陷

的原因与污水管道一致。管道中腐蚀缺陷主要表现在钢筋混凝土管内部表面剥落(见图3),露出粗骨料或者钢筋。雨水管道中腐蚀缺陷占总缺陷量的7.9%,而在污水管道中这一数据为5.2%,这是因为钢筋混凝土管在雨水管中的比例(93.11%)远高于污水管(57.2%),相对于HDPE双壁波纹管等塑料管,钢筋混凝土管在长期运行过程中更易受到腐蚀侵害。雨水管道中破裂的比例要高于污水管道,而污水管道中变形的比例则远高于雨水管道,造成这种现象的原因仍然与管材有关。

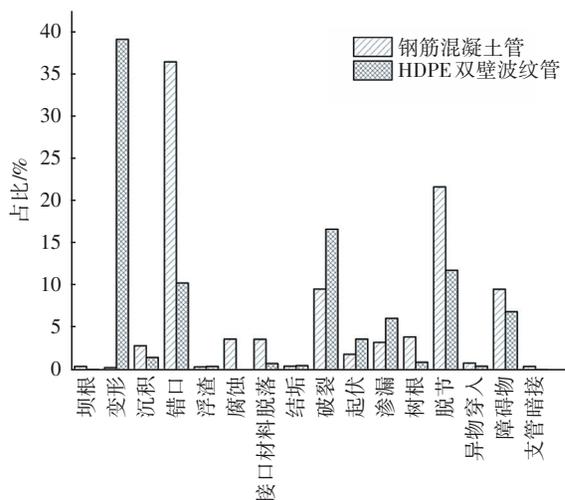
图4 C片区钢筋混凝土管及HDPE双壁波纹管缺陷特征

调查发现,C片区中HDPE双壁波纹管缺陷数为125.8个/km,高于钢筋混凝土管(106.7个/km)。HDPE双壁波纹管由于出厂质量^[7]及施工质量难以管控等方面的原因^[8],导致其在实际使用过程中的单位公里缺陷数高于钢筋混凝土管。

① HDPE双壁波纹管的功能性缺陷占10.6%,结构性缺陷占89.4%,其中变形、破裂、脱节及错口占比最高,占总缺陷量的78%。造成HDPE双壁波纹管变形及破裂的原因有:a.市场上存在生产厂商相互竞争压价的现象,以HDPE管为代表的各类化学管材种类多、质量良莠不齐,市场较为混乱^[9];b.管材运输、安装不当,导致管道投入运行前即发生质量问题,例如实际工程中回填有带水、带大块碎石的情况,导致管道外壁受压不均匀,大块碎石处存在应力集中;c.地质条件较差或管道基础处理不到位,管道不均匀沉降导致变形甚至破裂^[10]。

② 钢筋混凝土管的功能性缺陷占17.9%,结构性缺陷占82.1%。钢筋混凝土管中脱节、错节的比例远高于HDPE双壁波纹管,导致钢筋混凝土管接口更容易产生缺陷的原因有:a.混凝土管道的长度较短,接口数量更多;b.早期管道质量验收手段有限,未大面积普及管内CCTV检测,导致开挖埋管现场作业班组注重接口外侧抹带施工,不注重管道接合是否紧凑,造成错口、脱节问题较多;c.钢筋混凝土管主要采用刚性接口,受到外部荷载时,接口密封材料承受轴向线变位和相对角变位;d.管道基础处理质量不到位会导致管道的不均匀沉降^[9]。另外,腐蚀在钢筋混凝土管中的占比为3.72%,而在HDPE双壁波纹管中仅为0.03%,这也解释了雨水管道中腐蚀的比例要高于污水管道。

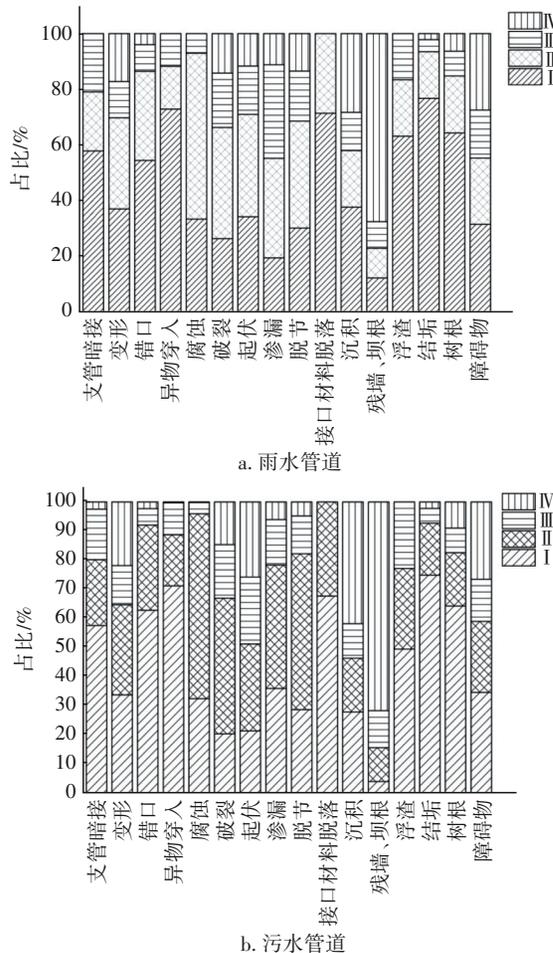
图5 雨污水管道中不同类型缺陷中各等级缺陷的分布特征

在图5(a)雨水管道中,Ⅲ、Ⅳ级的结构性缺陷

中渗漏、破裂、起伏及脱节占比较高,Ⅲ、Ⅳ级的功能性缺陷中残墙、坝根、障碍物占比较高,其中障碍物是雨水管道中占比最高的功能性缺陷,对管道过流产生严重阻碍,因此在管道施工时要对施工队伍的文明、规范施工提出严格要求,施工完成时及时清理残留在管道内部的建筑垃圾、闭水试验封堵墙等,同时应加强对雨水管道使用过程中的疏通、清理等工作。

由图5(b)可以看到,结构性缺陷中Ⅲ、Ⅳ级缺陷占比较高为变形、起伏及破裂,这与W市的污水管道使用大量的HDPE等塑料管相关。变形是HDPE双壁波纹管最容易发生的缺陷,当管道质量不能满足要求时,在长期的运行过程中,受外部荷载影响,管道发生变形后,管外土壤挤压会导致沉降差异增大,变形幅度进一步增大,极大可能发展为Ⅲ、Ⅳ级缺陷,最终导致管道结构破坏。

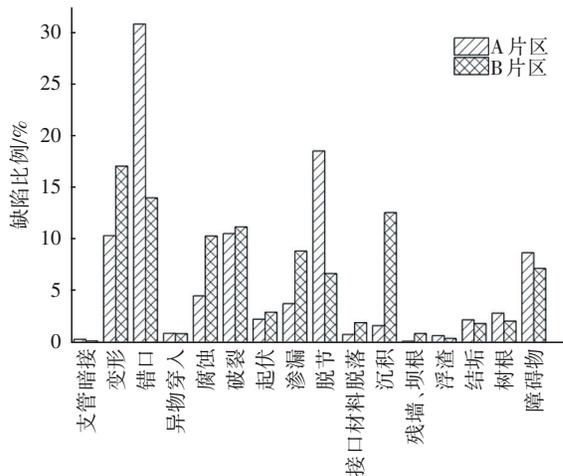
图6 不同污水系统片区污水管网缺陷特征

除管网缺陷数量差异之外,两个片区在缺陷类型方面也呈现出不同的特征(见图6)。A片区中错口、脱节及障碍物等缺陷高于B片区。混凝土管发生错口、脱节的概率高于塑料管,虽然B片区混凝土管占比高于A片区,但是A片区的管龄更长,使用的年限越久,外部土壤沉降的差异越大,接口发生问题的概率越高。A片区管道中障碍物比例高于B片区也可能是由于A片区的建成时间早,在管道运维养护较差的情况下,固体废物、建筑垃圾等在管道中得不到清理,导致管道内部沉积越来越多,对管

道的过水能力带来不利影响。B片区的变形、腐蚀、渗漏、沉积等缺陷的比例显著高于A片区。腐蚀缺陷的发生与管材密切相关,B片区更高的钢筋混凝土管比例导致腐蚀缺陷的占比更高。

B片区变形、渗漏及沉积的比例高于A片区都与其地质特性密切相关,地勘报告显示B片区现状管道所处地层涉及到②1层砂质粉土夹淤泥质粉质黏土、②2层粉土夹粉砂、②2层淤泥质粉质黏土夹粉土,其中,②1层砂质粉土夹淤泥质粉质黏土层,以砂质粉土为主,局部夹粉砂团块,整体呈稍密状,局部夹流塑状淤泥质粉质黏土,淤泥质粉质黏土含量约20%~30%,该层赋水量较丰富,在内外水力梯度较大的情况下易发生流砂、坍塌;②2层粉土夹粉砂,松散~稍密,以“透镜体”状分布于②2层淤泥质粉质黏土夹粉土中,该层工程性能尚可,但赋水量丰富,透水性较强,在内外水力梯度较大的情况下易发生流砂、坍塌,基槽易失稳变形,基槽需加强支护;②2层淤泥质粉质黏土夹粉土,流塑,局部含大量粉土,具高灵敏度,属高压缩性土层,承载力低,工程性能差,扰动后土体强度易突降,产生较大回弹量及蠕变。A片区地质以黏土为主,当管道周围地下水位较高且在管道发生错口、脱节或破裂等缺陷时,B片区土层中的粉性土浸水易形成流体状态,随着水流进入管道,外部土壤环境的变化会加剧管道的变形,导致管道状况进一步恶化,进入管道的土壤则会随着流速的降低,在管道底部沉积,甚至造成淤堵,影响排水管道正常发挥功能。
