# 非开挖组合工艺用于小口径排水管道塌陷修复

(中建三局绿色产业投资有限公司, 湖北 武汉 430056)

南湖片区水环境综合改造工程包括小区雨分流工程、污水管网完善工程、管网提质增效工程和小南湖蓝藻应急防控工程等4部分,其中管网提质增效工程拟对周店路等15条道路共16.9 km管网缺陷进行修复,该片区管网埋深1.7~6.7 m,主要为HDPE管和素混凝土管等。通过CCTV检测发现,共有三级及以上变形、塌陷等52处,致使管道内部污水无法有效通过。由于缺陷管道变形或破损严重,且待修复管道所在路段地下管线错综复杂、地上交通流量大,无法直接采用传统非开挖修复工艺且不具备开挖换管施工条件。

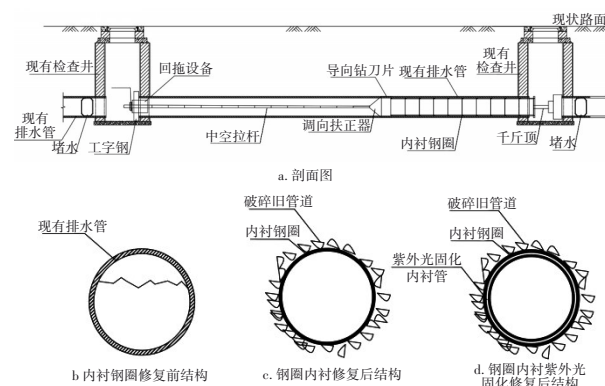
针对以上问题,结合碎裂管短管拼接法和紫外光原位固化技术,形成一种非开挖组合修复工艺,并应用于该类小口径缺陷管道修复。该组合工艺的原理是通过管道内衬钢圈打通塌陷位置,构建形成全管段支撑层,随后采用紫外光原位固化法施工内衬层,从而实现塌陷管道非开挖修复的目的(见图1)。具体施工工艺:采用前拉后顶的施工方法将内衬钢圈顶入并敷设在旧管道内,形成稳固的临时支撑,恢复原有管道形状,实现变形塌陷部位的贯

图1 施工工艺原理

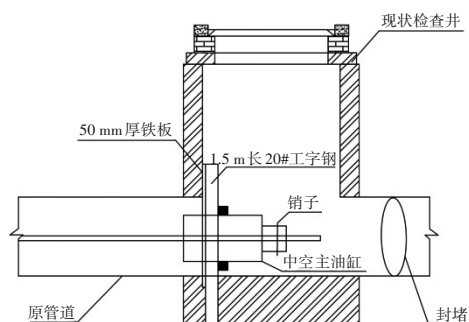
在井壁安装1 m×1 m、50 mm厚的钢板以及2根20#工字钢支撑平衡反力,工字钢单根长1.5 m,入井底0.5 m,外露1 m。施工安装钢制靠背墙时应保证与管道轴线垂直,误差不超过 $\pm 2^\circ$ ,采用高强度水泥砂浆将钢制靠背与检查井的间隙填充密实。检查井加固示意图3。

图3 检查井加固示意
