## 甜菊糖废水处理设施检修改造经验总结

李艳莉, 郝平平, 李俊和, 韩文杰, 袁新英  
(晨光生物科技集团股份有限公司, 河北 邯郸 057250)

## Experiences Summary of Overhaul and Reformation for Stevioside Wastewater Treatment Project

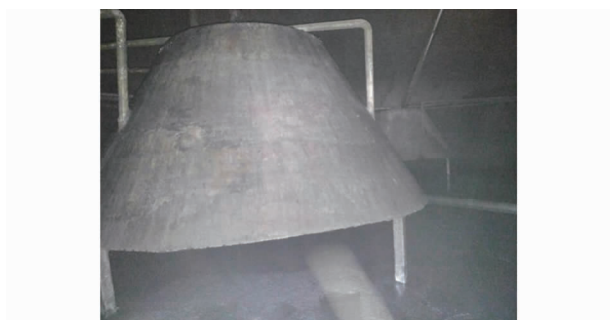
图2 IC反应器布水罩

布水系统采用4个布水器形式,每个布水器直径为2.5 m,有3根进水管和1根回水管,布水器底边距罐底约0.6 m处如图2所示。此类布水系统存在的问题:①进水流量较小时,流速过小,易形成沟流;②负荷低时,内循环回流量小;③周边安装不

水平,会导致偏流;④布水罩顶部为平顶,以至于布水罩顶部有大量污泥堆积,导致这部分污泥不能得到充分有效的利用。

基于对厌氧罐的综合分析,因设计不合理,厌氧反应器内布水系统、三相分离系统和气液分离系统均存在问题,而厌氧反应器作为一个整体,不论哪个系统出现问题,均会对系统的运行造成影响,而解决问题也需进行综合考虑。考虑到整体更换改造工作量较大,结合实际情况在检修时对厌氧罐内壁及管路重新进行了防腐处理,将厌氧罐上端气水分离器的二级提升管路下移,对布水系统中的进水阀门及管路全部更换。因改变布水形式及更换三相分离器施工难度较大,此次不做改动。

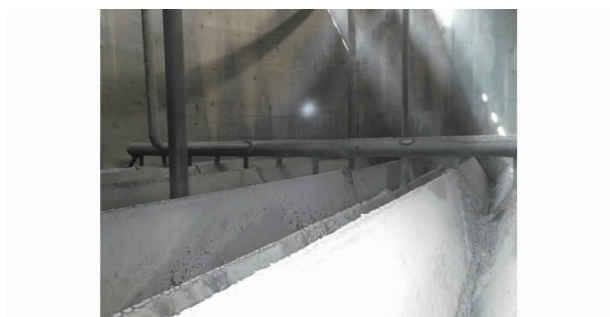
图3 一级三相分离器

三相分离器采用碳钢与玻璃钢材质,从现场情况(见图3)看,三相分离器存在以下问题:①下层三相分离器玻璃钢集气罩已变形,无法保证三相分离效果,易导致颗粒污泥流失;②三相分离器无分区、无气室,气体收集管直接与集气罩连接,不能保证气液混合体的提升;③气体收集管道无坡度,易导致污泥沉积从而堵塞管道。
