# 珠海市横琴新区污水系统病害分析及提质增效思路

陈泽鑫, 邹秋云, 江璟航, 苏勇豪  
(珠海供排水管网有限公司, 广东 珠海 519000)

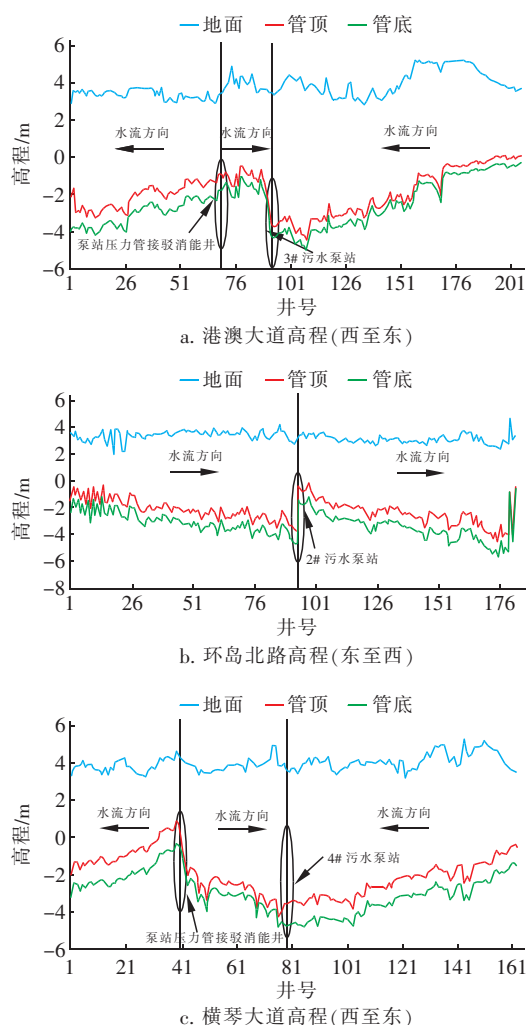
图3 三大主干管道纵断面图

横琴三大污水主干管存在较为严重的起伏,管道断面如图3所示。

经统计,三大主干管存在至少1 127处病害,其中:管道塌陷性病害约28处,三、四级病害约478处,环岛北路平均每43 m有一处严重病害,港澳大

道平均每51 m有一处严重病害,横琴大道平均每55 m有一处严重病害。

因此,建议对横琴污水系统坡度进行梳理,列出项目清单,有计划地安排管道开挖修复,逐步修复污水系统的坡度问题,恢复污水系统趋向正常的水力条件,才能有前提条件做到污水系统低水位运行,减少管道沉积,减少管养单位对污水管道的清淤频次,促进污水处理提质增效工作。
