卫生填埋场穿坝管处防渗系统渗漏检测及修复案例

喻 青

A Leakage Detection and Repair Case of the Seepage Prevention System at the Dam Crossing Pipe in a Sanitary Landfill Site

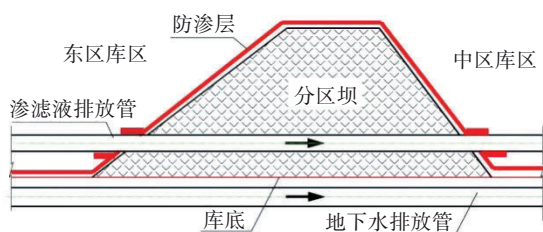
图2 分区坝横断面

东区为首期工程,2011年动工建设,2013年初投入运营;中区2015年开工建设,2016年竣工。库区防渗系统采用单层HDPE膜(厚2.0 mm)与GCL复合衬层结构方案。东区与中区相邻,两库区间设置了分区垃圾坝(土坝),最大坝高6.0 m。根据防渗要求,东区防渗层覆盖翻越分区坝后与中区防渗

层衔接,渗滤液导排管则横穿防渗层、分区坝后至下游中区,导排管采用实壁HDPE柔性管,具体见图2。

开挖至渗滤液排放管穿膜处露出后,未发现该处防渗层出现撕裂破损现象,于是专家组现场查勘后决定,在DN600的HDPE实壁管上部切割开口,采用机器人对管道内部进行CCTV检测。结果显示,在分区坝中线位置,DN600的HDPE实壁管底部出现了长约1.0 m的纵向裂缝,大量渗滤液在此处渗漏,由于该处管道穿分区坝位于防渗层下方,渗漏渗滤液直接进入下部的地下水导排花管。DN600的HDPE实壁管出现开裂的原因初步分析如下:穿分区坝的入土点、出土点的管道下方基础未按要求施工,受堆载垃圾高强度外压时,坝内外段管道沉降量差异大,从而导致管道变形过大、破裂。

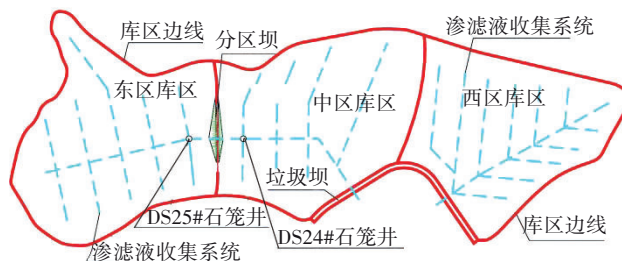
图3 库区渗滤液收集管道系统

按试验要求,由最下游垃圾坝处开始,先在干管本体沿线上导气石笼竖管内投加染色指示剂,由下游往上逐步推进,当在分区坝上游15 m处DS25#石笼井投加染色指示剂约20 min后,地下水出水总口出现红色水样。因此推断DS24#~DS25#导气石笼间长约35 m段管道出现破损,经进一步分析设计资料,该段渗滤液管为DN600的HDPE实壁管,穿库区防渗层、分区坝后至中区库区,由此初步判定可能为以下两种情况之一:

① 渗滤液输送管穿膜处防渗膜因管道拉扯而出现撕裂破坏,渗滤液受分区坝的阻拦而在此处蓄积,进而从破损点大量流出。

② 由于分区坝施工碾压等工序影响,渗滤液输送管穿分区坝段受到损伤或管道前后不均匀沉降,随着垃圾堆体填埋高度增加,管道出现断裂。
