城区复杂环境下污水干管非开挖修复实践

摘要: 城区大口径污水干管的维护与修复,是当前污水系统提质增效的重要挑战。在泉州市宝洲路DN1 200~DN1 600污水干管修复工程中,综合运用紫外光固化修复(UV-CIPP)技术、离心喷筑法检查井修复技术、聚氨酯喷涂技术、高压旋喷管基加固技术等,有效解决了高地下水位、软弱地质及受限场地等复杂环境下的缺陷管道修复难题。修复后系统性能指标得到显著改善,管道结构性缺陷修复率达100%,过流能力较修复前提升约26%,管道与检查井的整体密闭性大幅增强。该项目避免了大规模道路开挖、社会交通中断所产生的经济及社会影响,工程综合造价较开挖修复降低约20%,工期缩短近40%。

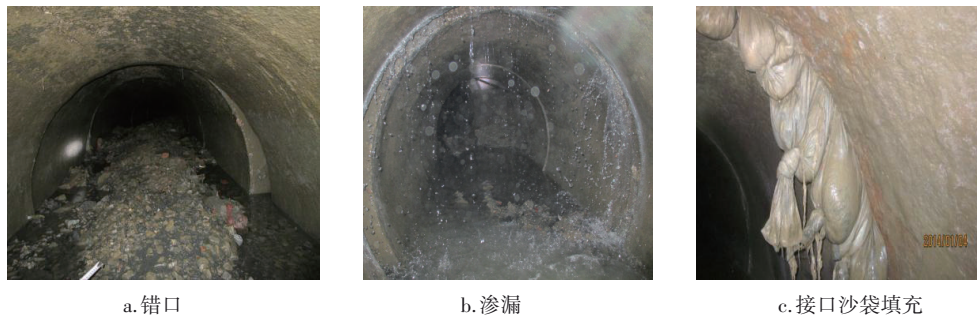
该项目位于泉州市中心城区主干道宝洲路下方,管道建于20世纪90年代,缺陷管道全长约1.6 km,管径DN1 200~DN1 600,埋深5~7 m。经检测,该管道存在3~4级的严重结构性病害,包括管节错口、接口脱节和严重渗漏等,尤其在管道末端已发生沉降起伏,如表1和图1所示。管道地处沿海典型的软弱淤泥质地层,土壤承载力低,地下水位高,受潮汐影响明显。外部静水压力较高,不仅导致既有病害(如接口渗漏)不断加剧,也给修复作业的降水与基坑稳定带来了挑战。另一方面,宝洲路交通流量大,道路两侧商业与住宅建筑密集,地下自来水、燃气、电力等关键市政管线与待修复管道间距较小。在此类复杂工况下,传统开挖修复的表面经济优势已不复存在,其综合成本往往远超非开挖修复。特别是在软弱淤泥质且高水位的土层中,为确保基坑稳定,必须采用大规模、高强度的深基坑支护措施,使得每延米的直接造价变得极其高昂。作为城市交通动脉,宝洲路一旦大面积开挖,将严重影响区域交通,由此产生的社会经济成本不可估量。初步估算,非开挖修复工程综合造价较开挖修复降低约20%,工期缩短近40%,因此经过技术及经济比选后,该项目采用非开挖修复方式。

管段	管径/mm	管材	缺陷类型	缺陷数量/等级	定量描述
W38-W30-1(全程)	1 200	混凝土	结构性	错口16处、脱节16处、渗漏5处/3~4级	长约424.3 m,管节(1.5 m/节)普遍错口、脱节,接口渗漏严重
			功能性	沉积	淤积30%~40%
W30-1-W22(全程)	1 400	混凝土	结构性	错口18处、脱节16处、渗漏6处/3~4级	长约511.5 m,管节(1.5 m/节)普遍错口、脱节,接口渗漏严重
			功能性	沉积	淤积40%~60%,局部达60%
W27-X上游(宏昌宾馆)	1 200	混凝土	结构性	变形1处/4级	长约22.9 m,钢管段截面变形近50%
W2-W3(富翔上城)	1 600	混凝土	结构性	接口材料脱落1处、渗漏1处/4级	长约23.6 m,钢管与混凝土管接缝大,沙袋填充,严重渗漏
W1-W2(横穿宝洲路)	1 600	混凝土	结构性	裂缝2处/3~4级	长约18.6 m,管道顶部纵向全程贯穿裂纹
W1-W2(进厂段)	1 600	混凝土	结构性	破裂2处、变形1处/4级	长约23.5 m,顶部开裂变形,底部变形,W2井底破裂涌水

图1 管道缺陷实景

经技术比选并结合现场条件,管道段采用UV-CIPP技术进行整体修复,检查井则采用离心喷筑法进行整体加固。内衬施工前依据管段现状进行预处理:采用UV-CIPP技术时,要求管道内表面无明显附着物、尖锐毛刺及突起,且无显著台阶与积水;采用离心喷筑法时,要求井壁平整、坚实、洁净,无明显外来渗水,若井底渗水则应同时喷筑封底。

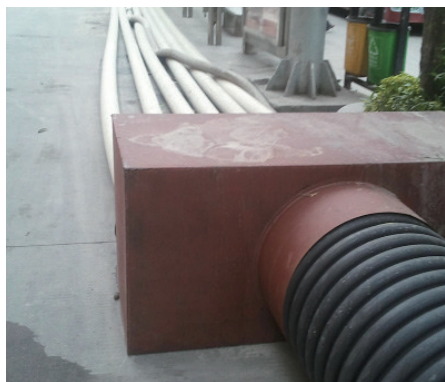
图2 临排管道

经测算,原管道应至少保证日均流量约2万 m^3/d ,高峰时段时流量约1 100 m^3/h 。结合现场实际情况,临排选用350QSZ-7.8-37型污水泵,泵出口直径DN350,流量1 170 m^3/h ,扬程7.8 m,总功率37 kW。在临时排水管道设置上,为最大限度降低对交

通出行的影响,在修复管段上游将管道截断并架设污水泵,通过DN400临排管将管内污水排入管道下游。为进一步减少对城市交通的影响,在途经个别主要路口,通过设置分水仓将单条DN400临排管分解为若干条DN100临排管,并在其上铺设钢板与混凝土坡道,形成临时便桥。

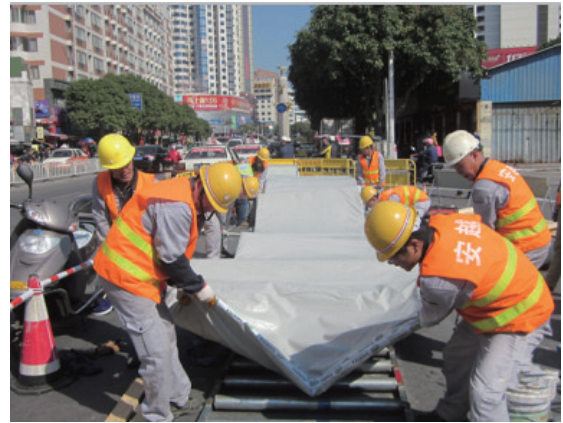
图3 排骨架辅助牵拉软管

UV-CIPP内衬修复施工步骤:拉入底膜、软管拉入、两端安装专用扎头、充气膨胀、紫外光固化、端口处理等。该工程中DN1 600软管安装前管带宽度约2.2 m,软管每延米质量约70 kg。施工时,通过专用“滚筒排骨架”辅助下料装置,将折叠后的软管经井口直径700 mm检查井牵拉入原有管道(见图3)。

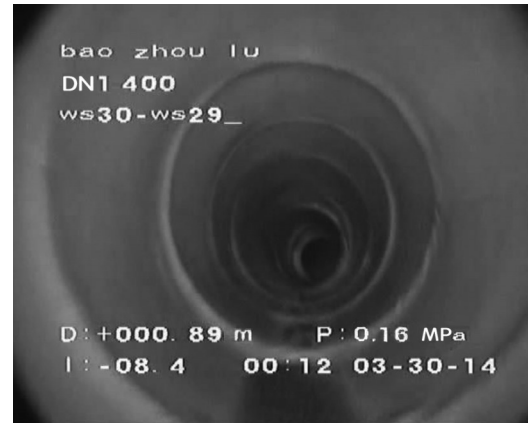
图4 管道紫外光固化修复效果

另外,该工程待修复管道最长为70 m,直径DN1 600,软管膨胀时必须达到250 kPa的压力,为了确保固化质量,施工中在修复管段两端分别采用

2台风机同时充气以维持充气压力,管道内衬修复后的效果见图4。
