# MBR 污水厂清洗方式优化及效果分析

**摘要:** 无锡市梅村污水处理厂在 MBR 工艺长期运行中根据膜组件跨膜压差的变化, 分析了 MBR 膜组件的清洗效果, 并在确保 MBR 系统产水能力的前提下, 对清洗方式进行了多方面优化调整, 膜组件实际超期使用了 1 年半, 这为类似污水处理厂 MBR 膜组件的清洗和维护提供了参考。

## Optimization and Effect Analysis of Cleaning Method of MBR in WWTP

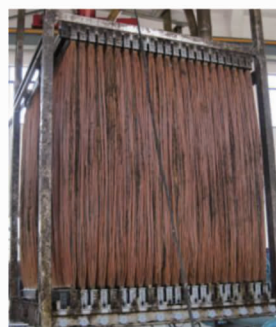
图 1 污堵的膜组件及膜元件

图 1 为梅村污水厂污堵后的膜组件。可以看出, 随着 MBR 工艺的运行, 膜组件开始出现污堵现象, 膜丝表面污泥不断富集, 尤其是产水抽吸的两端污泥淤积情况严重, 需进行清洗以恢复膜组件产水能力。梅村污水厂膜系统的清洗分为水反洗、化学

a. 膜组件

b. 膜元件
