阿什河流域绿色河流廊道景观格局解析及功能评价

摘要: 以阿什河为例,利用 Landsat 8 OLI 卫星影像对阿什河流域绿色河流廊道景观格局进行解析,同时采用综合评价法对绿色河流廊道质量进行评价,并结合 R 语言对绿色河流廊道质量与环境因子进行相关性分析,找出限制绿色河流廊道功能提升的瓶颈因素。结果显示,阿什河流域内的绿色河流廊道呈现出明显的空间异质性,在中上游的丘陵地区,绿色廊道分布密集、面积广泛、空间连续性高,中下游绿色河流廊道缺失、离散破碎化程度高、面积明显不足。流域中下游现有的绿色河流廊道的空间格局状况与其功能需求不匹配,限制阿什河流域中下游绿色廊道功能低下的主要原因为廊道宽度不够、面积不足、空间连接度差,绿色河流廊道功能质量急需提升。

Analysis and Evaluation of Green River Corridor Landscape Pattern in Ashihe River Basin

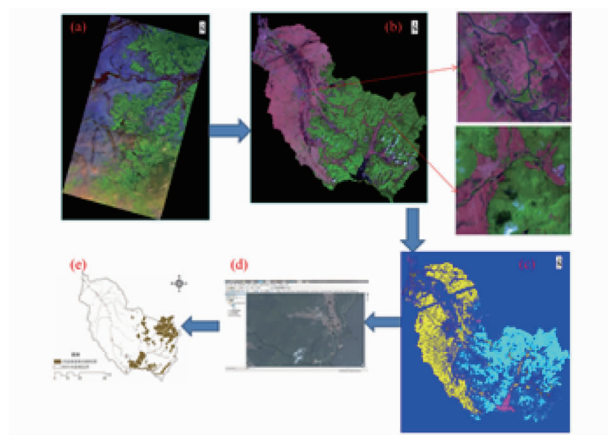
图1 绿色河流廊道解析过程

基于ArcGIS平台,应用SWAT模型,对阿什河流域进行划分。根据绿色河流廊道的定义,应用ENVI工具对Landsat 8卫星影像进行解译,为了更好地区分缓冲带与农田,选用5月末的卫星影像,此时农作物还没变绿,而滨岸缓冲带中植被已经变绿,见图1。用于解译的卫星图片日期为2013年5月18日,从美国地质调查局网站下载的Landsat 8 OLI

数据^[5]。通过卫星图片拼装[见图1(a)]及流域边界剪切[见图1(b)],通过应用监督分类初步解译出绿色河流廊道大体结构[见图1(c)],将ENVI解译出的栅格数据转换成Shapefile格式载入Arcmap中进行人工目译矫正。人工目译矫正用到Arcmap自带卫星影像(精度为6 m)[见图1(d)],考虑到5月绿色河流廊道部分植被还未生长出来,借助谷歌地球中的卫星图片(精度为3 m),调整到不同年份影像,对比进行人工解译及验证,最后在ArcGIS中解译出阿什河流域绿色河流廊道空间分布[见图1(e)]。

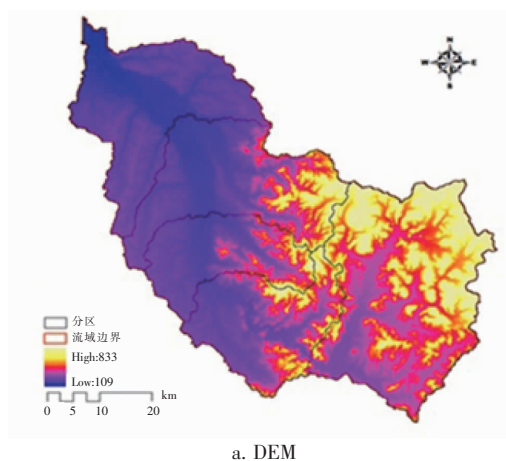
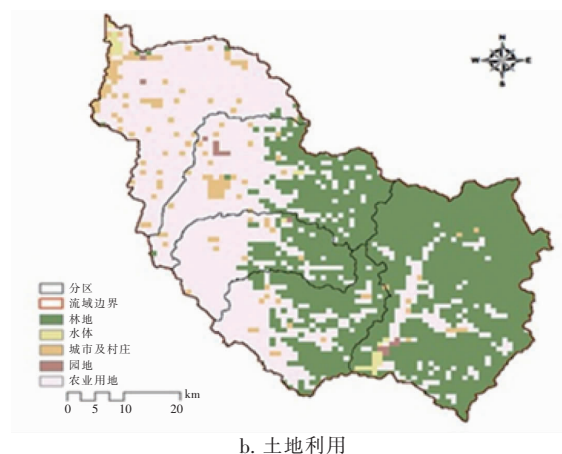
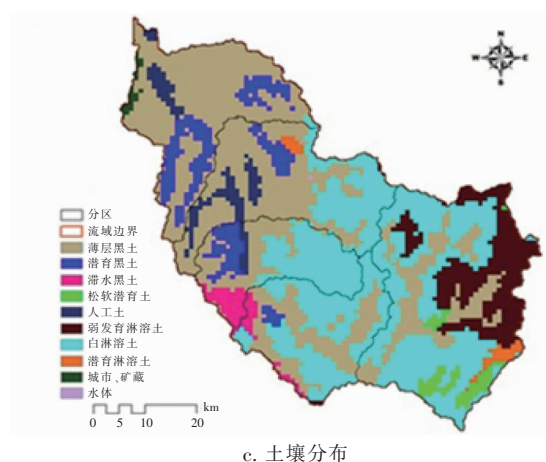
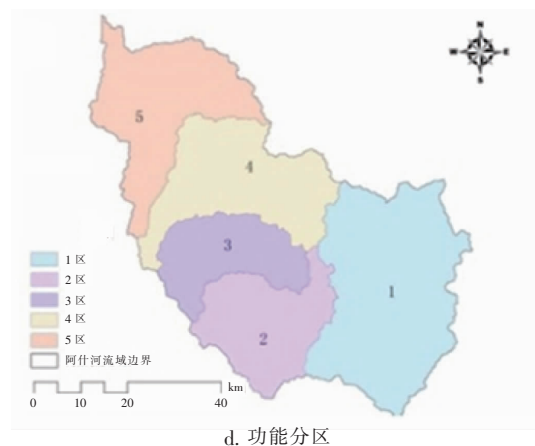
图2 流域区域划分

在 GIS 平台上,应用 SWAT 模型,基于地形、土壤、土地利用方式的异质性,HRU(控制单元)与 DEM 将流域划分成 5 个空间异质性单元,分别位于流域上游、中上游、中游、中下游及下游,对应土地面积分别为 1 156.35、528.45、427.06、714.99、714.94 km²,其地理属性及空间布局如图 2 所示。

结果表明,阿什河流域空间地理因素呈现出典型的空間异质性。阿什河上游地势陡峭、海拔较高[如图 2(a)所示],属于山区丘陵地带,土地利用方式以林地为主[如图 2(b)所示],中下游地势低而平坦,多为基本农田。流域内上游多为淋溶土,土壤

流失风险值高,而下游多为黑土,土壤肥沃,土壤元素含量背景值高[如图2(c)所示]。综合其地理空间要素的空间分布特征及属性,并结合其土地利用现状与需求,将流域划分为5个功能区域,如图2(d)所示。

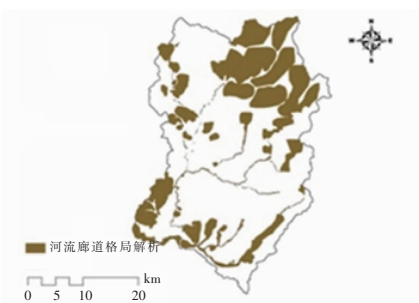
a. 1区解析结果

阿什河流域绿色河流廊道空间分布格局解析如图3所示。可以看出,阿什河流域内绿色河流廊道呈现出典型的空问异质性,为有效展示绿色河流廊道的空问分布细节特征,对5个功能区进行了图形分解。结果表明,流域中上游地带,对应流域内1区和2区,绿色河流廊道分布密集、面积广泛、功能较充足;在流域的中下游地带,对应流域内3、4、5区,绿色河流廊道在河流两岸缺失、宽度不够、面积明显不足。

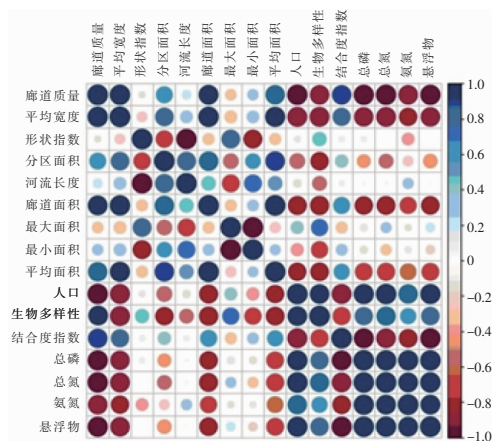
图4 R语言分析结果

利用R语言工具对绿色河流廊道质量、平均宽度、形状指数、分区面积、河流长度、廊道面积、廊道

最大及最小面积、廊道平均面积、区域内人口、生物多样性、绿色河流廊道的斑块结合度以及水质进行相关性分析,旨在找出影响绿色河流廊道功能提升

的瓶颈因素。结果如图4所示,蓝色越深表明正相关性越大,红色越深表明负相关性越大。

由图4可以得到,与绿色河流廊道呈正相关的因素相关性排序为:平均宽度(0.971 4) > 生物多样性(0.910 6) > 结合度指数(0.885 7) > 廊道面积(0.874 2) > 平均面积(0.872 3) > 分区面积(0.657 5) > 河流长度(0.202 5) > 最小面积(0.289 0)。下面将从关联度最高的3个因素进行讨论,即绿色河流廊道的平均宽度、生物多样性及结合度指数。

由图4可知,河流中的总磷、总氮、氨氮、悬浮物和绿色河流廊道质量呈显著的负相关,相关系数大小排序为:总氮(1-0.975 11) > 总磷(1-0.961 91) > 悬浮物(1-0.946 11) > 人口(1-0.900 31) > 氨氮(1-0.877 71)。表明,绿色河流廊道是农业面源

显著相关因素中,人口是影响绿色河流廊道功能的另一重要因素。由于人类活动的干扰,使绿色河流廊道面积逐渐减少。由图4可知,绿色河流廊道质量与人口数量呈负相关。有学者认为,人口对流域内景观格局有重要影响,景观的分离度与人类活动强度成反比。但也有研究者认为,人口对生态环境演化的作用,通过一系列间接因子作用于最终的环境后果。人口与其他影响因子之间存在着互相的作用和反馈,它们共同作用于生态环境,不存在人口对生态环境的直接作用,或者独立的作用。

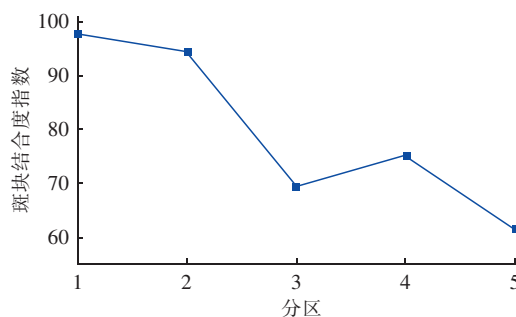
图5 各分区斑块结合度指数

斑块结合度指数反映的是景观中斑块之间的连续度与聚合度的情况,斑块结合度指数越高则景观中斑块之间的连续度与聚合度就越高^[14]。各分区斑块结合度指数见图5。绿色河流廊道质量与斑块结合度指数之间的相关性系数为0.885 7,表明绿色河流廊道的结合程度与绿色河流廊道质量相关性显著。由图5可知,1区与2区的斑块结合度较高,均大于90,3、4、5区的斑块结合度降低,处于60 ~ 80之间,阿什河流域中下游的斑块结合度偏低,需要提高。而绿色河流廊道质量与廊道的形状没有明显相关性。
