扬州第一水厂新取水口水源地生态修复技术应用

Application of Ecological Restoration Technology in the New Intake Water Source of Yangzhou First Waterworks

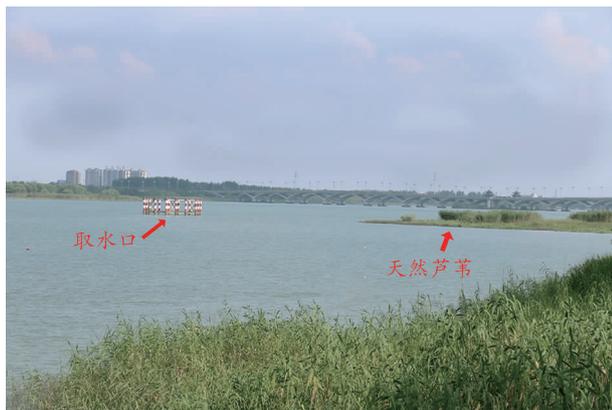
图1 廖家沟取水口天然湿地

廖家沟取水口天然湿地见图 1。

Fig. 1 Natural wetland of Liaojiaogou water source

两岸的滩涂长满了芦苇,相当于天然湿地,芦苇相当于植物床,岸边蜿蜒,增加了边界的长度,增强了水陆交错的边缘效应,提高了对氨氮和有机物的去除效果。

取水口沿岸及河床上长满了芦苇,芦苇根系发达,繁殖力强,对土壤无特别要求,对水质有净化作用:①吸附氮、磷等营养物,提高水体去除氮、磷功能;②根部可富集重金属,提高重金属的去除率;③根和茎为微生物提供了生长介质,并向水中供氧。
