# 城市污水高氯离子环境下曝气系统的技术改造措施

房安富

(大连东晟虎滩新区污水处理有限公司, 辽宁 大连 116015)

## Technical Renovation Measures of Aeration System in High Chloride Ion Environment of Urban Sewage

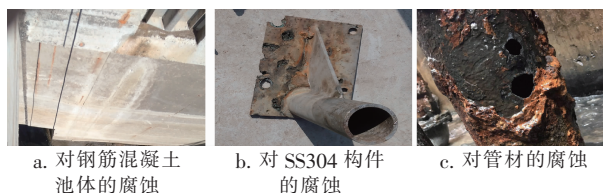
图1 花园口污水处理厂氯离子腐蚀情况

不同不锈钢材质耐氯离子腐蚀标准<sup>[4]</sup>如下:a. 304不锈钢氯离子含量为0~200 mg/L;b. 316不锈钢氯离子含量<1 000 mg/L。花园口污水厂氯离子浓度已经远远超过这两种材质所耐受的浓度,很容易受到氯离子的腐蚀。实际运行情况也如此,水下钢制设备和管材均发生了较严重的腐蚀,具体如图1所示。

Fig.1 Corrosion of chloride ions in Huayankou WWT

生化池曝气头紧固件被腐蚀断裂,造成管路系统上浮甚至折断,对生化系统造成严重的影响;深度处理不锈钢滤盘滤网(316L)在固定框架根部局部断裂;水下不锈钢化学螺栓、管道支架腐蚀断裂,造成设备脱落;水下不锈钢搅拌器不锈钢泵壳发生点蚀,造成泵壳穿透进水,造成电机保护停机;搅拌器不锈钢托架焊接部位发生点蚀造成托架断裂;水下

不锈钢管在焊接部位率先发生腐蚀穿透,形成漏水漏气;室内不锈钢闸门的设备由于受到含盐空气的腐蚀,不锈钢表面出现锈点。

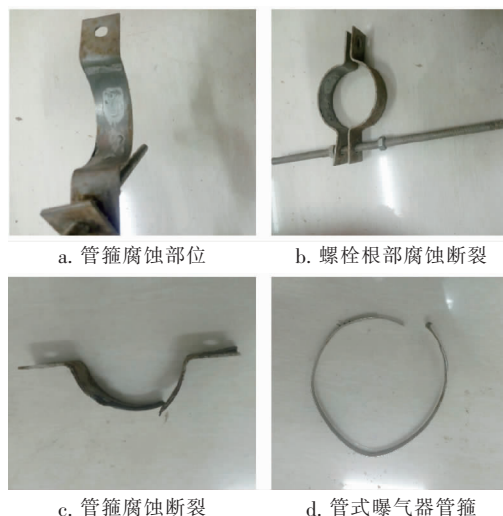
图2 曝气系统管路紧固件腐蚀情况

由于水量较少,2013年12月只进行了1号生化池的调试工作。2015年4月,发现1号生化池部分发生严重的曝气不均匀现象,局部曝气,其余部分气泡很少。随即启动2号生化池,清空1号生化池,并对整个曝气系统进行了检查,发现曝气管局部大面积不锈钢紧固件断裂脱落,曝气管路上浮变形,管道部分有断裂;不锈钢曝气立管的不锈钢支架腐蚀断裂;曝气支管不锈钢材质上管箍腐蚀严重,已经脆化,管箍表面发亮,内部完全碳化,一碰即断,而下管箍受腐蚀程度比上管箍轻,很明显属于不锈钢晶间腐蚀;两个不锈钢螺栓立杆在与池底交接部位明显变细,有断裂现象;支架脱落部位,管式曝气头两端不锈钢管箍有断裂发生。

Fig.2 Corrosion of pipe fasteners in aeration system

从上述现象分析,曝气管路上支架始终受到管路浮力的作用,在螺杆根部和上管箍紧固部位由于浮力和震动会产生剪切力,在金属表面表面产生微

小裂隙,由于氯离子破坏金属表面钝化层,加之不锈钢内部存在的碳和铁之间形成的原电池和腐蚀电池作用,氯离子与铁离子发生的去阳极化反应,将不锈钢中的铁质进行了置换,最后只剩下了碳和不可置换的重金属,这可以解释上支架的碳化和立杆螺栓根部断裂情况。

方案 I 清理污泥难度非常大,耗时太长,且维修后 1~2 年还得重新维修,后患较多。而方案 II 避免了传统钢制的支架和管箍易受氯离子腐蚀的缺点,采用耐腐蚀的 UPVC 螺栓和管箍,使用寿命更长;可带泥作业,可操作性强。方案 II 虽然没有应用先例,但从风险分析上看,只需处理好配重与管道浮力的关系,选择适当材质的紧固件即可。综上所述,决定采用方案 II 实施技术改造。

方案 II:创新曝气系统固定方法,取消原曝气系统的固定方法,修复管道和曝气管后,采用配重型支座对曝气系统进行支撑,紧固件采用 UPVC 螺栓和 UPVC 管箍将曝气管固定在支座上。
