福州黑臭水体综合治理——以马尾君竹河为例

摘要: 在回顾福州市内河治理经验教训的基础上,针对城区部分河道仍存在的黑臭问题,以马尾君竹河综合治理为案例,系统阐述福州市新一轮黑臭水体综合治理理念、思路与技术,注重治理技术的系统性、落地性、实用性及有效性。工程实践表明,采用“控源截污、内源治理、活水保质、生态修复、内涝整治、景观改造”的技术路线,能够实现消除黑臭、恢复生态、消除内涝、提升景观的目标。结合案例总结经验并提出建议,可为其他城市黑臭水体治理提供参考。

Comprehensive Treatment of Black-odorous Water in Fuzhou—A Case Study of Junzhu River in Mawei

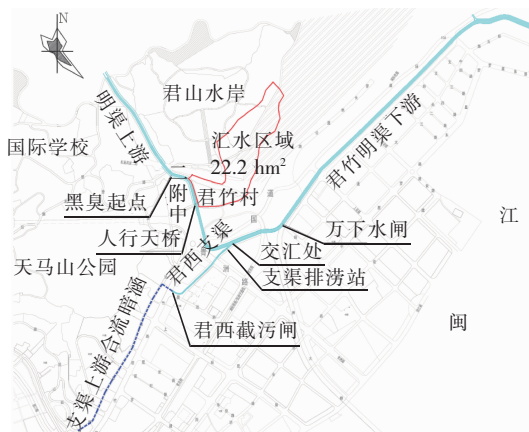
图1 项目总体情况

Fig.1 Overall situation of Junzhu River project

君竹河发源于天马山,是马江片区的行洪通道,由君竹明渠、君西支渠组成。君竹明渠由北向东南汇入闽江,全长3 873 m,河宽8~100 m,水域面积为23.0 hm²;君西支渠以君西截污闸为界,上游为1.5 km合流暗渠,下游为长500 m、宽8 m明渠,由西往东汇入君竹明渠,水域面积为0.4 hm²。君竹河为感潮河道,平均高潮水位为4.7 m(罗零高程,下同),平均低潮水位为3.0 m。

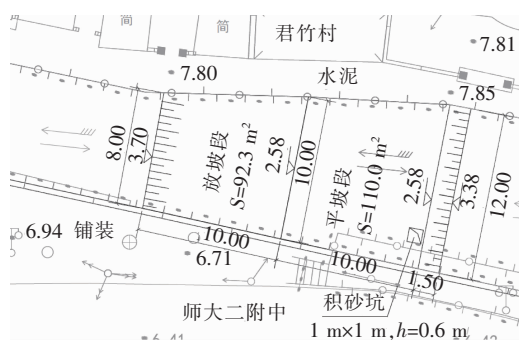
图5 沉砂池平面布置

Fig. 5 Layout of grit chamber

沉砂池由放坡段和平坡段组成(见图5),流速为 0.3 m/s ,停留时间为 30 s ,有效水深为 2.0 m ;放坡段长 10 m ,宽 $8\sim 10\text{ m}$,坡度为 8% ,面积为 92.3 m^2 ;平坡段长 10 m ,宽 $10\sim 12\text{ m}$,深 0.8 m ,面积为 110 m^2 。
