# 管网异常(水质浓度低)排查技术路线和案例分析

**摘要:** 针对提质增效行动中污水管网排查体量大、投资费用高、耗时长等问题,分析了目前污水管网排查主要方法的优缺点,选取以水质对比法为核心进行管网排查。南京市某污水收集系统排查项目,采用便携式氨氮检测仪对污水管网重要检查井水质进行检测分析,逐步缩小项目排查范围后,再利用清淤检测进行辅助排查,快速有效找到低浓度问题后做到即查即改,整改完成后再进行闭环水质检测,验证整改成效。结果表明,水质检测是提质增效行动中的重要环节,在缩小排查范围和确定问题点位中作用显著;快速水质检测手段(如便携式氨氮仪)在污水管网排查项目中既经济又快捷,具有推广意义。

## Technical Route and Case Analysis of Drainage Network Abnormity Investigation for Low Water Quality Concentration

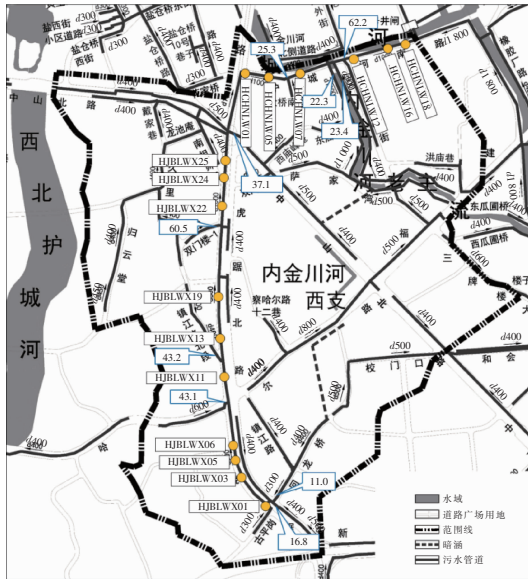
本项目污水收集系统总面积 $54\text{ km}^2$ ,结合已有的管线资料,根据污水主次干管及污水泵站,将该收集系统分为8个片区。

以B片区为例,污水系统图及主线水质检测点见图2。

图2 B片区污水系统

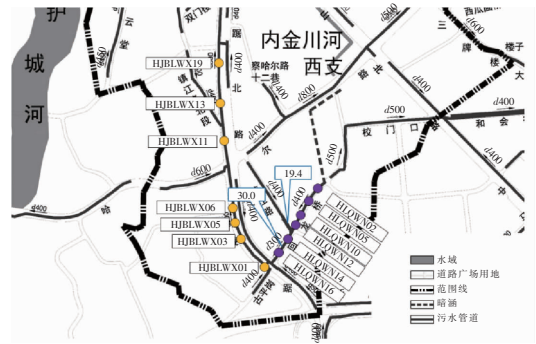
回龙桥污水系统见图4。

图4 回龙桥污水系统
