淡水壳菜防治涂料对输水管涵糙率的影响及效益评价

郑航桅, 潘志权

(广东粤港供水有限公司, 广东 深圳 518021)

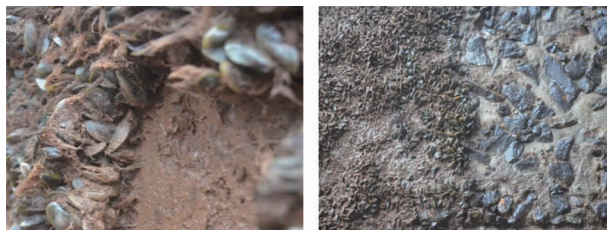
本项目以该工程取水口的泵站反虹涵为工程应用段,反虹涵长 217.993 m(水平 217.402 m),结构型式为双孔,涵管单孔断面尺寸($B \times H$)为 4.0 m × 4.2 m,进、出口设检修闸,两闸室均长 11 m,进口底高程 0.70 m,出口底高程 0.00 m,穿越河床的水平段长 87.052 m,底部高程 -5.50 m,进口闸斜段坡度为 1:8.15,长 47.770 m(水平 47.410 m);出口闸斜段坡度为 1:11.43,长 61.171 m(水平 60.940 m)。项目位置见图 1。该泵站反虹涵在伴有淤泥沉积的附着区,淡水壳菜较易铲除,附着强度较差;而在泥沙沉积少的区域,淡水壳菜成团直接嵌入式附着于混凝土表面时,附着强度显著增大,难以铲除。经高压水枪清洗后,混凝土基面露出,可明显观

察到表面呈现凹凸不平、骨料外露的现状(见图 2)。

图 2 反虹涵输水混凝土面淡水壳菜侵蚀情况

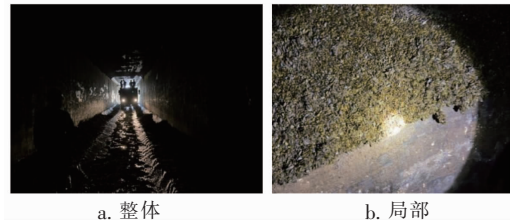
泵站反虹涵淡水壳菜防治工程施工前淡水壳菜清理见图4,施工后的效果见图5。通水运行一年后的防护效果见图6。施工后的反虹涵内壁光滑,表面反光。通水运行一年后,没有淡水壳菜附着,局部有淤泥污染,防护效果非常好。

图4 防治工程施工前淡水壳菜生长旺盛

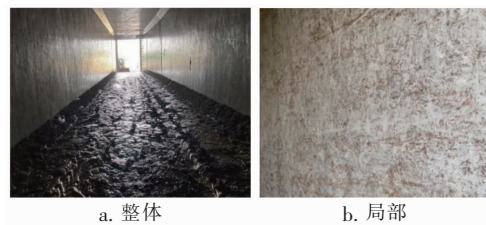
图6 通水一年后 GX - BIOX 涂料的防护效果
