潭头河沿线排水口整治研究及实践

摘要: 针对城市河道沿线排水口整治及长效管理的问题,以茅洲河流域二级支流——潭头河为例,以其沿线排水口情况为主脉络,详述排水口的规划、现状、整治、管理的研究及实践过程,可为类似水环境综合整治、河道长效管理等提供新思路。

Research and Practice of Drainage Outlets Regulation along the Tantou River

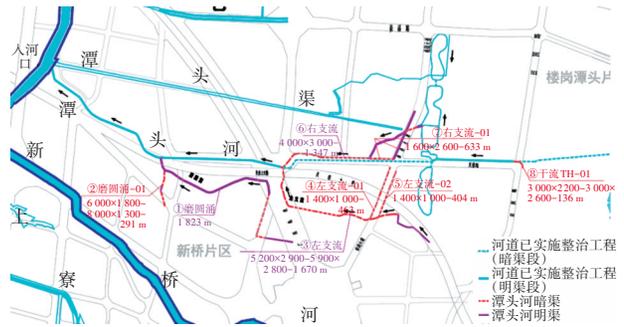
图 2 潭头河渠涵分布

潭头河共有 8 条渠涵。潭头河支流共 3 条,包括左支流、右支流和磨圆涌,左支流范围为 107 国道暗涵汇合口至左支上游石场路附近,长 1.67 km;磨圆涌范围为广深高速至洋下泵站入潭头河干流河口,长 1.82 km;右支流范围为松岗大道至潭头河干流河口,长 1.35 km。此外,潭头河主河道及支流还有 5 条渠涵汇入,分别为磨圆涌-01、左支流-01、左支流-02、右支流-01、干流 TH-01。

潭头河渠涵分布见图 2。

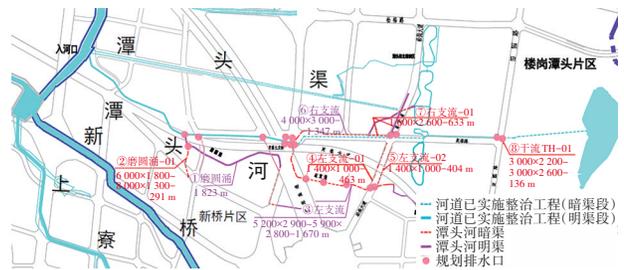
图 3 潭头河沿线规划排水口分布

根据《深圳市排水(雨水)防涝综合规划——茅洲河流域》,对潭头河沿线的规划雨水口进行复核,共计 18 个规划雨水口。雨水管为 DN600~DN800、雨水箱涵尺寸为 1.5 m×1.5 m~6.0 m×3.0 m。潭头河沿线规划排水口分布见图 3。

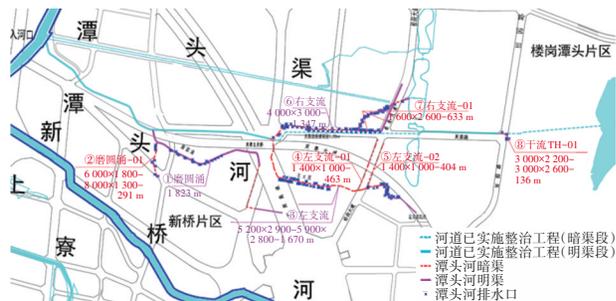
图 4 潭头河沿线各排水口分布

经过调查,潭头河渠涵(支流)沿线排水口的数量远超过规划的排水口数量。潭头河 8 条支流渠涵的排水口共计 224 个,磨圆涌为 19 个,磨圆涌-01 为 9 个,左支流为 88 个,左支流-01 为 0 个,左支流-02 为 0 个,右支流为 86 个,右支流-01 为 17 个,潭头河干流 TH-01 为 5 个。其中, $d < DN300$ 的排水口共计 92 个,占比 41%(分流制污水排水口 85 个,分流制雨

水散排口 7 个);DN300≤d<DN600 的排水口共计 95 个,占 42%(雨污混接雨水排水口 31 个,合流制截流溢流排水口 6 个,分流制雨水排水口 58 个);DN600≤d<DN1 000 的排水口共计 24 个,占 11%(合流制截流溢流排水口 4 个,分流制雨水排水口 20 个);d≥DN1 000 的排水口共计 13 个,占 6%,均为分流制雨水排水口。

潭头河沿线各排水口分布见图 4。

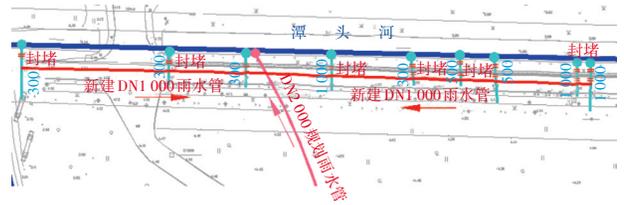
图5 潭头河芙蓉路段雨水排水口的归并

以潭头河芙蓉路段为例,芙蓉路东段约600 m区间共设置了9个分流制雨水排水口,管径为DN300~DN1 000,主要收集路面雨水,最终排入潭头河。根据规划情况,此区间段仅设置一个DN2 000的分流制雨水排水口,因此,可就近将9个

分流制雨水排水口进行归并,路段东西两侧分别设置DN1 000雨水管道,接入DN2 000规划雨水管内,保留的DN2 000排水口可按潭头河渠涵及支流序号进行编号。

潭头河芙蓉路段归并示意图5。

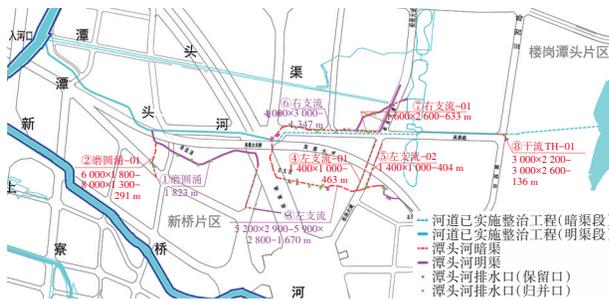
图 6 潭头河流域排水口归并口及保留口

综上所述,潭头河沿线现状及改造后的分流制雨水排水口通过归并,并与现场实际情况结合,同步与规划进行核对,最终保留排水口39个,新建管道639 m。

整个潭头河流域排水口归并口及保留口如图6所示。

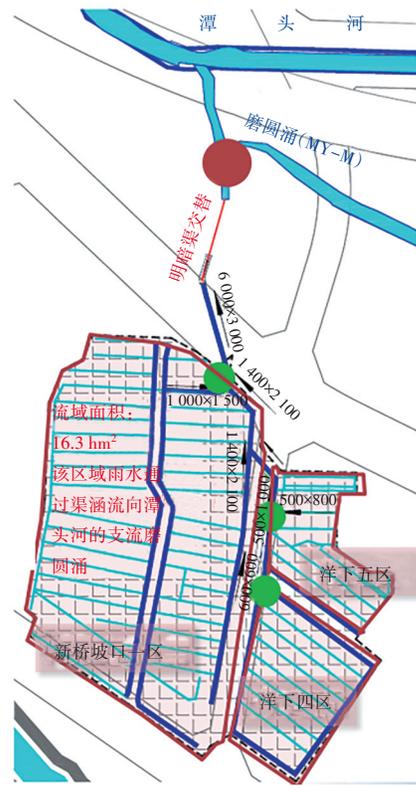
图 7 潭头河磨圆涌 MY-M-1 排水口管理示意

以潭头河磨圆涌 MY-M-1(潭头河磨圆涌的第一个排水口)分流制雨水排水口为例,该排水口为 6 000 mm×3 000 mm 的暗涵,浆砌石挡墙结构,汇水面积为 16.3 hm²,主要收集新桥坡口一区、洋下五区、洋下四区小区的雨水。可对此排水口设置“一图、一档、两表”进行规范化管理。

“一图”,是指描述排水口汇水区域、雨水管道流向、排水口位置、周边水体名称等详细信息的示意图,便于管理者识别重要信息。

潭头河磨圆涌 MY-M-1 排水口管理示意如图 7 所示。
