珠海某接收工业废水污水处理厂工艺调控措施

周亚梁, 郭俊希, 谢势导, 罗海华, 董伟
(珠海市城市排水有限公司, 广东 珠海 519000)

Process Control Measures of a Sewage Treatment Plant Receiving Industrial Wastewater in Zhuhai

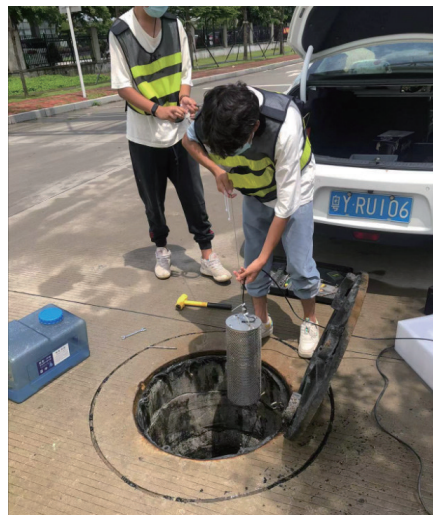
为有效监管该企业的排水,A厂与仪表厂家沟通,在该企业厂外污水排放接驳井安装在线分析仪(见图1),通过外接电池和无线网卡,对该企业排水中的氨氮和COD进行实时监测,并可在手机端口随时查看;同时继续坚持人工巡查采样。在强大严密、全方位、全天候的监管压力下,该企业最终停止了违法行为。

图1 在污水井中安装在线监测仪表

近两年通过创新管网排查方法,C厂在行业内率先将在线监测仪表用于管网排查,有效补齐了动态监管短板,有力提升了监控强度。该类在线仪表测定的原理以光学法为主,即使定期校准,因受各种因素影响,测定精度也无法和化验室相比。但针对一些已基本确定涉嫌偷排但藐视法律存在侥幸心理的企业,该种监管方式能够高效弥补人力巡查的不足,实时掌握企业排水的浓度变化,对企业违法产生直接威慑。通过这种监管方式,A厂和B厂分别彻底杜绝了某制药厂和某食品加工厂多年的违规排污行为。

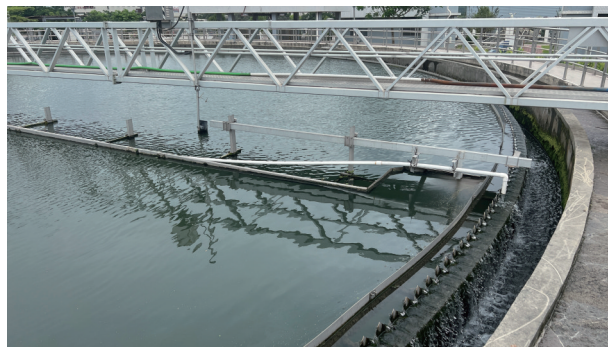
新冠疫情暴发以来, 为阻断病毒流传播, 各污水处理厂均在出水末端新增了次氯酸钠辅助消毒, 所以污水处理厂出水有一定残留的有效余氯。基于此, 尝试将出水引到二沉池, 用含有余氯的中水对二沉池池壁进行冲淋, 以抑制青苔和藻类的生长。将中水管固定在刮吸泥机移动架上, 随着设备的转动, 对出水堰槽周边进行均匀喷淋。经过初步尝试, 发现该方法效果较好, 可以从根本上抑制藻类的生长(见图4)。

图4 投加含氯中水抑制青苔及藻类生长
