厦门城市混合功能街区雨污混接改造实践

摘 要: 在海绵城市建设、黑臭水体治理和污水处理提质增效等政策背景下,雨污混接改造是城市水问题治理的关键一环。选取厦门市典型混合功能街区雨污混接改造实践案例,分析街区内排水系统溯源排查和现场踏勘问题,提出从建筑立管到室外排水管网及特殊排水设施的系统性改造方案和具体改造方法,并确定现有排水管道和排水附属构筑物的修复原则和技术措施,为后续推进片区雨污混接改造工作提供示范,也对类似项目具有一定借鉴作用。

Practice on Illicit Discharge Reconstruction in Xiamen Urban Mixed-use Functional Blocks

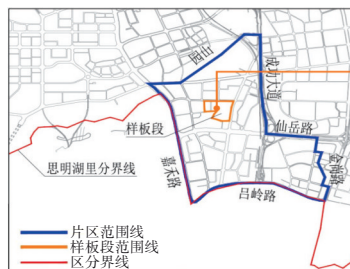
该片区雨污混接改造工程位于厦门市湖里区,整个改造片区约3.1 km²,改造样板段位于片区中部,北侧为乌石浦路,西侧为兴山路,东侧为禾山路,南侧为内部道路,如图1所示。

a. 片区和样板段范围

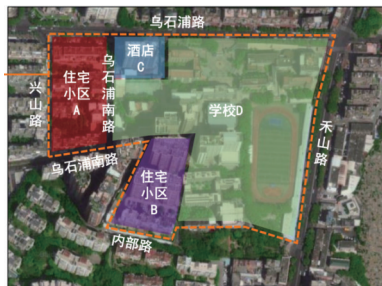
该片区内包括住宅小区A、住宅小区B、酒店C和学校D四个主要地块和乌石浦南路,总面积约8.3 hm²,其中住宅小区A为2000年左右建成的住宅小区,住宅小区B为2008年左右建成的住宅小区,酒店C为2014年建成的商住两用楼,学校D为2000

年左右建成的中等职业学校,乌石浦南路为市政支路,宽约7 m,本次改造区域的长度约170 m。选取的样板段内包含住宅、学校、商业、酒店、道路等多种项目类型,建筑建成时间有一定跨度,属于片区内较典型的混合功能街区。

b. 样板段项目分布

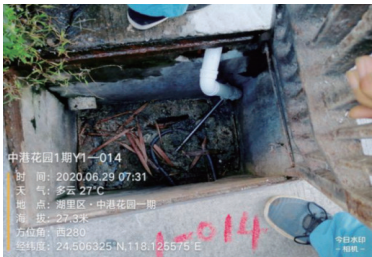
通过对溯源排查数据进一步分析可知,雨污混接中大部分为污水混接入雨水系统,在晴天条件下仍能观察到相当的污水量排入雨水系统,最终排入下游的水体,造成环境污染。代表性混接情况如图 2 所示。

a. 住宅小区 A 污水接入雨水算

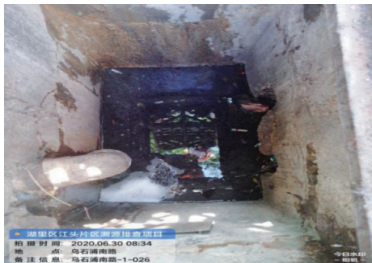
d. 乌石浦南路污水接入雨水检查井

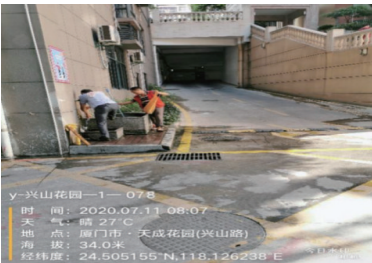
b. 住宅小区 B 拖把池接入雨水算

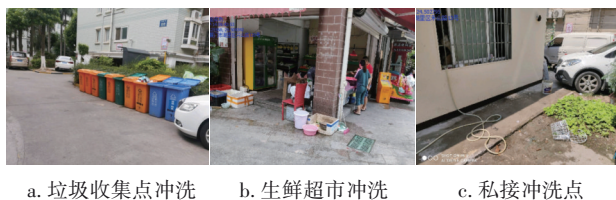
判断分析,较有可能是由于夏季部分住户的空调冷凝水排出,不影响整体雨污分流效果。现场踏勘发现溯源排查阶段未具体探明的问题主要包括:①部分住户私自将阳台改为洗衣房或厨房,导致部分生活污(废)水与屋面雨水混合排入室外雨水系统;②各个地块内均设有集中垃圾收集点,但收集点未进行雨污分流处理,在日常垃圾桶冲洗清洁或下雨时污染物易随雨水径流通过邻近雨水口进入雨水系统;③一层的店铺私自进行排水改造情况较多,且存在不规范的日常排水行为,例如住宅楼下餐饮店铺直接将含油废水倾倒入邻近的雨水算,生鲜超市直接将清洗污水冲入雨水算,店铺私自设立冲洗点将污水排入建筑边沟或雨水算等(见图4)。

图4 现场踏勘排水问题示例
