绍兴污泥处理二期工程进口离心机稳定运行措施

Measures for Stable Operation of Imported Centrifuge in Shaoxing Sludge Treatment Phase II Project

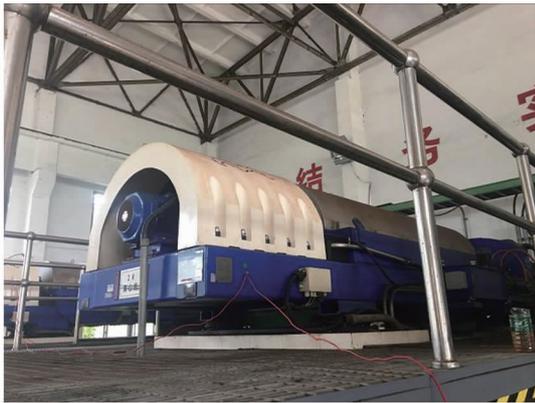
图 1 离心机系统现场安装

污泥处理设备在运行过程中产生了一些问题,其中二期 2 台进口离心机问题^[3]较为突出。该离心机于 2003 年安装运行,随着时间的推移,机器部件磨损加剧、控制系统元器件老化严重,离心机工艺指标远达不到设计要求。离心机现场安装见图 1。

Fig. 1 Installation of centrifuge system

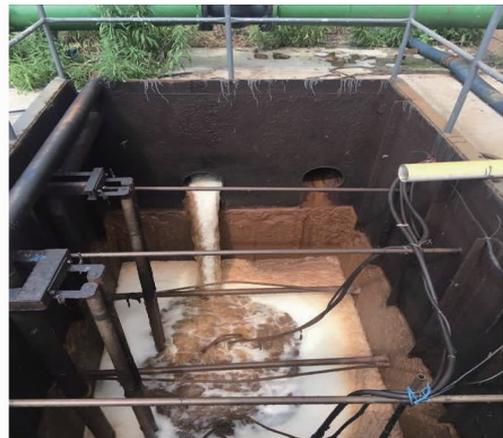
图 2 增设中转泵房

污泥处理二期离心机因受房屋高度限制,安装位置相对较低,下水管的落差不到 2 m,而且下水需经过 200 m 的 DN300 出水管输送到提升泵房,造成离心机上清液出水不畅,管内污泥堵塞使污泥处理量下降,严重影响了离心机的正常运行。为保证离心机的正常处理效率,增强离心机的运行稳定性,特提出污泥处理二期离心机出水改造方案,共进行了两次改造。

第一次改造是在离心机房外侧设置中转池,将 2 台离心机出水总管引入中转池,池内安装 2 台潜污泵,正常时 1 用 1 备。改造完成后离心机投入运行,发现仍存在两个问题:一是由于中转池较浅,泵机的自动控制液位上下幅度小,泵机启停频繁;二是泵房液位浅造成气泡封堵在管道内,使离心机出水管运行一段时间后仍然堵塞,同时两台离心机的出水管相互干扰,影响正常运行。

Fig. 2 Adding transit pump room

第二次改造是在现泵房侧再增设一座比原泵池深 1.5 m 的泵池(见图 2),将 2 台潜污泵移装到深的泵池中,使运行液位通过潜污泵浮球自动控制在离心机出水管口之下,管道内的气泡全部流入泵池,同时将两台离心机的出水管分开,分别接入泵房中。

通过二次改造,彻底解决了离心机上清液出水不畅的问题,使离心机能同时满负荷运行。

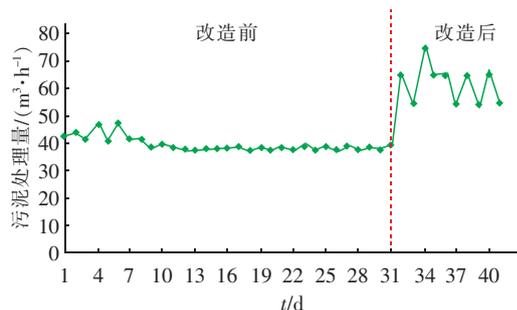
图3 离心机处理负荷变化曲线

在改造前进泥处理量 $< 45 \text{ m}^3/\text{h}$,只达到了额定负荷的60%左右,需进一步提量,在解决上述问题后,开展了离心机提量运行试验,最终流量达到额定值,实现离心机的正常运行。离心机运行处理量提升见图3。

Fig.3 Load curve of centrifuge feed processing
