上海白龙港片区 $\varnothing 3\ 600\ \text{mm}$ 合流污水总管修复实例

摘 要: 上海白龙港片区 $\varnothing 3\ 600\ \text{mm}$ 合流污水总管位于罗山路下方,轨道交通13号线盾构区间从下方垂直穿越,竖向距离仅4.2 m。为推进盾构,对该现状总管护管桥进行拔桩处理,造成总管严重沉降。针对以上情况,研究了复杂地下空间环境影响下的合流污水总管修复加固措施。通过在现状总管上下游新建骑马井,采用临管(浅敷)及井内临泵进行临排,使总管处于无水状态,继而对该总管进行非开挖不锈钢内衬加固,增强管道整体性,13号线盾构顺利穿越推进。目前该修复后的 $\varnothing 3\ 600\ \text{mm}$ 合流污水总管和13号线盾构区间均已竣工运行多年,状况良好。作为上海首个大口径排水总管临排及修复的实施案例,对类似工程具有一定借鉴作用。

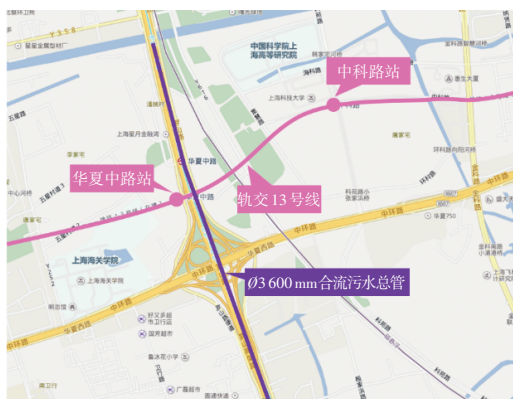
图1 合流污水总管地理位置

上海市白龙港片区2035年规划日均污水量为 $360\times 10^4\text{ m}^3/\text{d}$,污水通过污水二期总管中线、南干线以及污水二期总管南线等污水总干管收集后,输送至白龙港污水处理厂。合流污水总管(见图1)为白龙港片区罗山路连通管中的一段,除服务于华夏中、华夏西泵站的污水输送,还作为中线与南线总管之间的连通管,起到转输水量的作用。

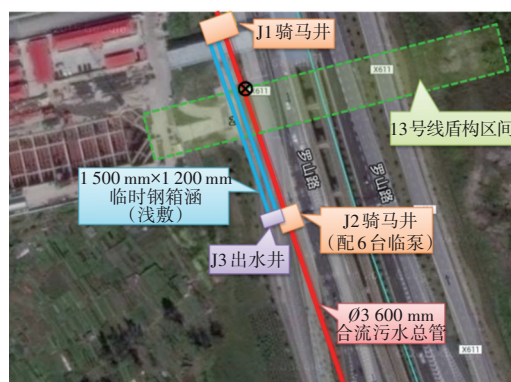
在上游 J2 骑马井中配置临时排水泵,并在其西侧设置 1 座钢制出水井(浅埋),即 J3 井。在 J1 骑马井和 J3 出水井之间设置一根 $1\ 500\text{ mm}\times 1\ 200\text{ mm}$ 临时钢箱涵,浅埋敷设(见图 3)。两座骑马井管段处各安装一座叠梁门(内径尺寸 $4.4\text{ m}\times 4.4\text{ m}$),使合流污水经 J2 骑马井内临泵→J3 出水井→临时钢箱涵→J1 骑马井排除,确保合流污水总管保持无水或半管水状态。

图 3 方案一平面布置

比较内容	方案一	方案二
施工周期	较短(临时钢箱涵及J3出水井均浅埋于地面,施工较方便,施工周期较短)	较长(周边环境复杂,西侧有河道,东侧有合流污水总管桩基,北侧有地铁人行通道和楼梯的桩基及设施,顶管施工困难,施工周期较长)
公用管线搬迁	无需搬迁	需搬迁较多公用管线(周边现状敷设有军用、电信、信息电缆及DN500给水管,实施顶管工作坑及接收坑时需要搬迁公用管线)
施工风险	较低(浅埋临时钢箱涵及J3出水井,与盾构间距较大,施工风险较低)	较高(DN1 500临排钢管埋深约5.8 m,与盾构间距约4.2 m,距离较近,施工风险较高)
运行费用	较高(合流污水经临泵排除,需在J2井内配备6台临泵,运行费用约1 200万元)	较低(合流污水经DN1 500临时钢管排除,无需设临泵)

为了确保13号线华夏中路站—中科路站区间盾构能按时推进,同时提高盾构推进期间合流污水总管的临排运行安全性,推荐采用方案一作为临排方案。
