# 老旧自来水厂絮凝沉淀池技术改造实践

曾正仁, 孙政, 白华清, 贺阳, 赵亚芳  
(中国市政工程西南设计研究总院有限公司, 四川 成都 610081)

**摘要:** 某自来水厂一期工程设计规模 $9 \times 10^4 \text{ m}^3/\text{d}$ , 建于1995年, 采用平流沉淀池工艺, 2010年改造为平流斜管复合沉淀池。由于絮凝效果差、斜管沉淀区底部排泥不彻底、“跑矾”等原因导致实际产水量仅为 $7 \times 10^4 \text{ m}^3/\text{d}$ , 亟需进行优化改造, 以提高产水量。采取延长絮凝时间、将机械+网格絮凝改为网格絮凝并优化布置、用桁架式吸泥机替代穿孔管排泥、增加配水区高度等技术改造措施后, 产水量提高至 $10.5 \times 10^4 \text{ m}^3/\text{d}$ 。

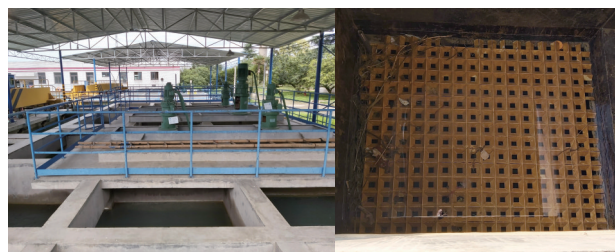
图2 絮凝池和网格

① 絮凝效果差。絮凝采用机械混合+机械絮凝+网格絮凝工艺,机械混合和絮凝搅拌机均已停用,后段采用网格絮凝,由于絮凝时间不足致使矾花成长不充分,由于过网孔流速偏大(即开孔率偏低)致使矾花破碎从而导致矾花不易沉淀。絮凝池布置和网格大样见图2。

成长不充分是造成一期絮凝池絮凝效果差的主要原因。通过控制网孔流速由大到小平稳而均匀地增长,进而控制矾花颗粒的合理成长,可有效提高矾花密实度从而改善其沉淀性能<sup>[2]</sup>。本次改造拟更换混合搅拌机,并将搅拌机前移至配水井,增加絮凝时间;拆除机械絮凝搅拌机,按网格絮凝要求重新划分絮凝区、调整网格安装位置,更换网格,控制网孔流速为0.15~0.30 m/s。

拆除机械絮凝搅拌机,按网格絮凝要求重新划分机械絮凝区、调整网格安装位置,采用新型不锈钢网格替换原有网格。网格絮凝区共设4段,第1~3段设置网格,第4段不设网格,共设置42层网格,絮凝时间11.2 min(672 s),总水头损失0.249 m, G值60.2 s<sup>-1</sup>,GT值37 448。G值和GT值符合《给水排水设计手册(第三册):城镇给水》的要求。絮凝区各段设计参数见表1。

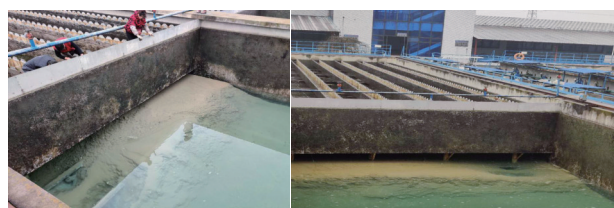
图3 斜管沉淀区的下部积泥

② 斜管沉淀池排泥不彻底造成底部积泥、“跑矾”,影响沉淀池出水水质。由于平流斜管复合沉淀池是在原平流沉淀池的基础上进行改造,结构无法改变,斜管沉淀池总高度受原池高度(总高 $4.0$

$\text{m}$ 、水深 $3.5\text{ m}$ 、超高 $0.5\text{ m}$ )限制,底部配水区的高度仅 $1.33\text{ m}$ ,采用穿孔管泵吸的方式排泥,排泥管和排泥槽布置不合理致使斜管沉淀池底部积泥(见图3),进一步压缩了配水区空间,导致斜管沉淀池“跑矾”严重(见图4),斜管沉淀池清洗频繁,每年进行3~5次清洗仍无法解决“跑矾”问题。为保证出水水质,只能降低负荷运行,实际制水能力仅为 $7\times 10^4\text{ m}^3/\text{d}$ ,减产超30%。

② 调整排泥方式。一期斜管沉淀池目前采用穿孔管泵吸排泥,由于排泥管间距过大、未设置排泥坡致使大部分沉泥无法顺利滑入排泥槽,导致底部积泥严重。本次改造拟采用机械排泥,目前常用的机械排泥设备有水下刮泥机和桁架式吸泥机。一期斜管沉淀池沉淀区总高为4.0 m,配水区高度明显偏小,若采用水下刮泥机排泥,可维持2座沉淀池斜管总面积785 m<sup>2</sup>不变,排泥浓度较高,排泥水量小,但需在底部填充素混凝土0.5 m形成泥斗,进一步挤压配水区高度,影响配水,同时由于刮泥机运行过程中搅动沉泥,可能造成沉泥二次上浮,影响出水水质,且造价较高;若采用桁架式吸泥机排泥,斜管总面积减小为644 m<sup>2</sup>,排泥浓度低,排泥水量较大,但不会挤压配水区高度,有利于配水,且吸泥机一边刮泥一边吸泥,在运行过程中导致沉泥二次上浮的可能性更低,排泥更彻底,且造价更低。因此,推荐采用桁架式吸泥机排泥。
