京港澳高速南岗洼下凹段水患治理方案

摘要: 京港澳高速公路南岗洼下凹段,地处小清河分洪区,近二十几年其上游流域下垫面等都发生了很大的变化,调蓄功能减弱。在2012年“7·21”暴雨中,路堤损毁,洪水冲入路堤,造成3人遇难。针对于此,采取了挡水墙、排水边沟、加固防渗桩等工程措施。对处于淹没区的道路下穿段,实施挡水墙,使其两侧路堤连通道路下穿段的两端高点,抵御周边洪水;并对原有路堤进行防渗加固。在2016年汛前完成了路堤泄流槽的施工,使得“7·20”洪水顺泄流槽排入下凹段,保住了路堤,保证了通行人员和车辆的安全。在2017年汛前完成了路堤挡水墙及其防渗加固工程,经受住了2017年8月2日相当于50年一遇的强暴雨的考验,保证了公路安全及正常运行。

Flood Control Plan of Nangangwa Low-lying Concave Section of Beijing-Hong Kong-Macao Expressway

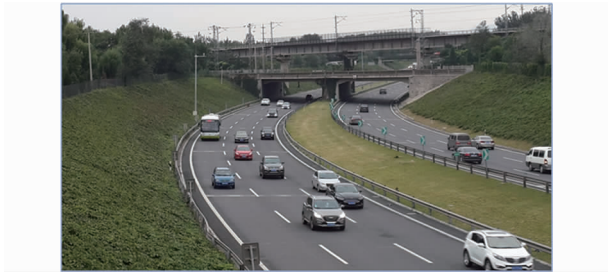
45.6 km。动工于1986年4月,全线完工于1993年11月。京港澳高速南岗洼下凹路段距离起点约17.5 km,在北京市丰台区长辛店南岗洼村南500 m处。高速公路在此与京广铁路交汇(见图1),高速公路下穿京广铁路。此处道路路面最低点高程为40.18 m,道路周边地面高程均在47 m左右。

图1 京港澳高速公路与京广铁路相交处

2012年7月21日暴雨致使北京丰台区的蟒牛河洪水暴涨,洪水溢出河道冲毁路堤、涌入京港澳高速南岗洼下凹路段,致使道路积水最深达7 m,瞬间淹没车辆,造成3人遇难的严重灾害。京港澳高速南岗洼下凹段水患治理被北京市确定为2016年汛后防洪排涝重点水务工程。

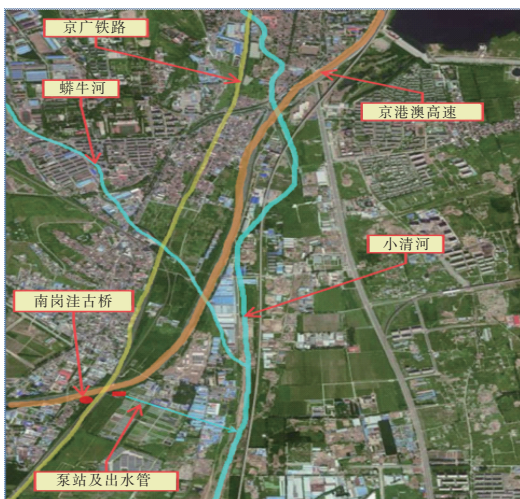
图2 周边主要水系示意图

周边主要有两条水系:小清河及蟒牛河。蟒牛河为小清河一支流。高速公路由北向南上跨蟒牛河,设置3孔 \times 15 m桥梁,过后逐步降低路面设计

高程,下穿京广铁路桥后又逐步升至地面以上,在此形成一低于周边地面的路堑段,最低点大致位于南岗洼古桥附近,路堑段范围内降雨径流由排水泵站排至小清河。

① 蟒牛河:属于小清河的支流,全长为8.33 km,流域面积为17.4 km²。该河道为防洪排水河道,主要承担长辛店西部地区的防洪及雨水排除任务。蟒牛河河道现状防洪标准低,河道行洪断面较小,河道淤积严重,河床较浅。
