# 大口径供水顶管漏点抢修及应急保障措施

笪跃武, 沈海军, 袁君, 王瑞, 胡淑圆, 桑子文  
(无锡市水务集团有限公司, 江苏 无锡 214031)

**摘要:** W市供水主干管 DN2 400 顶管出现漏点,漏点位于城市快速路下,埋深约 10 m,不具备长时间停水和开挖条件。为避免管道持续渗漏造成道路塌陷等其他次生安全问题,定位、修复漏点等抢修工作刻不容缓。该实际案例采用 Sahara II 检测技术进行漏点分析和定位,漏点修复以及修复过程中采取的应急保障措施等具有参考意义。

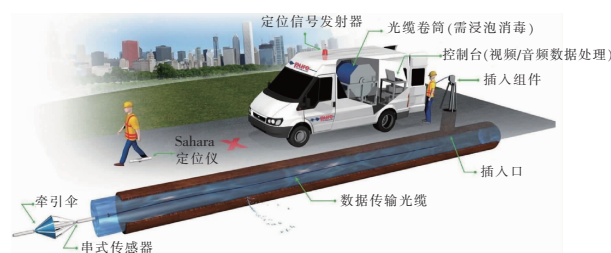
图3 典型的Sahara II检测系统配置

典型的Sahara II检测系统配置见图3。Sahara II传感器经由插入组件进入运行中的管道,插入口直径不小于100 mm。传感器通过光缆与地面上的光缆卷筒连接,进入管道后,牵引伞在水流的推动下,带动传感器前进。在流速较大且没有弯管的情况下,单次插入的检测距离最大可达1.5 km。

另外,由于管道埋深约10 m,超过跟踪器探测范围,地面无法接收到需要的信号;同时,由于受检管道口径大,该技术的视频功能明显受限,无法看清管道具体情况,仅能通过声波信号分析,根据缆线进入的距离进行漏点位置判断。

通过声谱及同步声音监听,在距离插入口132~220 m范围内听到漏水声,经多次线缆回拉测试,最后确定距顶管井172.5 m处为漏水声峰值,提示此处管道有漏点。
