# 污水收集系统过河管检测技术、案例及分析

**摘要:** 过河管的缺陷情况对污水收集系统的健康程度评估至关重要。以南京市某污水收集系统排水管网清疏、检测、排查、设计、施工一体化项目为例,分析过河管的各种检测方法,明确项目中过河管检测的技术路线,针对各种检测方法列举典型案例,并对系统收集范围内58条过河管进行结构性缺陷评估。结果表明,电法测漏和水下机器人检测技术能够在管道满水条件下对管道缺陷进行有效检测;过河管存在结构性缺陷问题的比例远大于普通管道;塑料管存在结构性缺陷问题比例远大于其他管材。

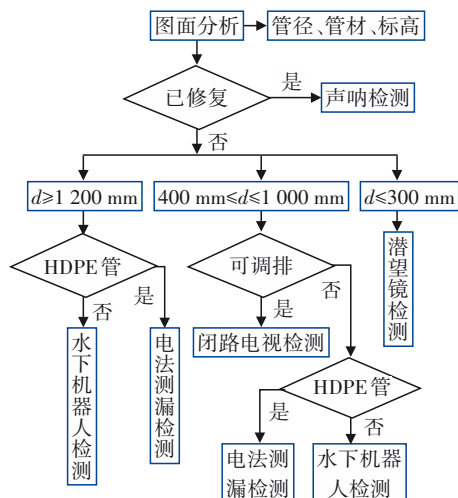
图 1 过河管检测技术路线

图 1 所示的技术路线是综合考虑过河管应检尽检的要求、施工单位调排能力(无法实现管径  $\geq d1\,200$  mm 的管道封堵调排)以及各排水管道检测方法的适用范围、缺点及本项目使用条件而确定的。

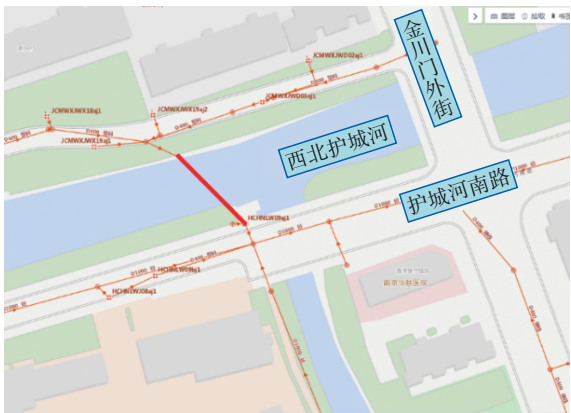
图2 第28号过河管位置

第 28 号过河管位于西北护城河和金川河老主流交汇处西侧(见图 2),为西北护城河过河管,管径  $d500$  mm,管材为钢筋混凝土,长 34 m,地面标高 7.35 m,上游井底标高 3.49 m,下游井底标高 3.20 m。

本段管道存在4处缺陷(见图3):纵向4.3 m处,环向1212位置存在Ⅲ级脱节1处;纵向6.8 m处,环向0911位置存在Ⅳ级渗漏1处;纵向13.2 m处,环向0309位置存在Ⅳ级起伏1处;纵向22.8 m处,环向0309位置存在Ⅱ级异物穿入1处。

由于本段管道缺陷较多且多为结构性缺陷,建议对该过河管进行开挖更换。

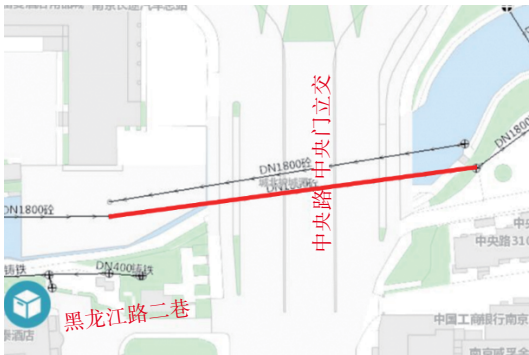
图4 第10号过河管位置

第10号过河管位于北护城河中央路桥下(见图4),为北护城河过河管,管径 $d$ 1 500 mm,管材为钢筋混凝土,长度为127 m,地面标高10.95 m,上游井底标高3.25 m,下游井底标高3.22 m。

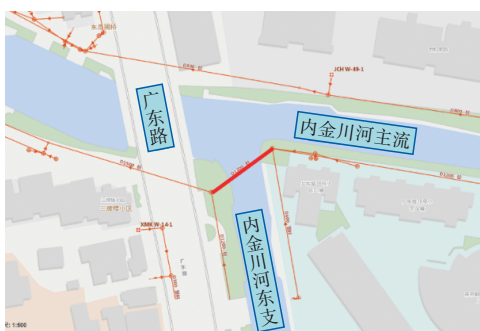
图6 第30号过河管位置

第30号过河管位于内金川河中支与主流交汇处(见图6),为内金川河东支过河管,管径 $d1\ 200\text{ mm}$ ,管材为钢筋混凝土,长 $18.5\text{ m}$ ,地面标高 $7.88\text{ m}$ ,上游井底标高 $2.58\text{ m}$ ,下游井底标高 $2.53\text{ m}$ 。该过河管为片区污水收集主管,满管流状态,流速快,流量大,难以封堵调排水。

经检测,该过河管共5处渗漏(见图7),渗漏点与西侧井口距离依次为 $5.24$ 、 $5.46$ 、 $8.69$ 、 $10.38$ 、 $16.10\text{ m}$ 。

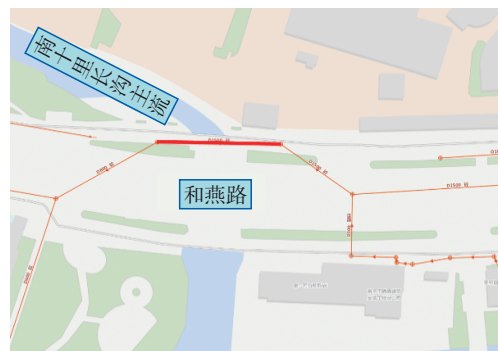
图8 第31号过河管位置

本段管道存在4处缺陷(见图9):纵向 $41.2\text{ m}$ 处,环向 $1101$ 位置存在Ⅲ级破裂;纵向 $3\sim 6\text{ m}$ 处,环向 $0408$ 位置存在Ⅲ级沉积;纵向 $15\sim 30\text{ m}$ 处,环向 $0408$ 位置存在Ⅲ级沉积;纵向 $39.5\sim 41.5\text{ m}$ 处,环向 $0408$ 位置存在Ⅳ级沉积。

对该过河管进行清疏,Ⅲ级破裂处采用不锈钢套环点修。
