卫生填埋场穿坝管处防渗系统渗漏检测及修复案例

喻 青

A Leakage Detection and Repair Case of the Seepage Prevention System at the Dam Crossing Pipe in a Sanitary Landfill Site

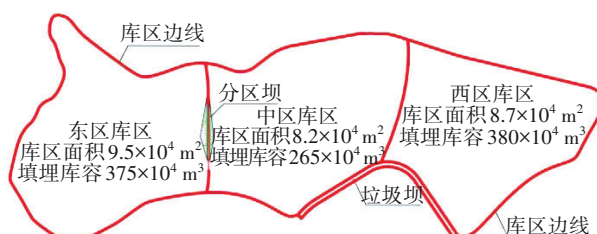
图1 填埋场分区示意

南方某山谷型垃圾卫生填埋场总占地面积 $32.8 \times 10^4 \text{ m}^2$,库区面积 $26.4 \times 10^4 \text{ m}^2$,设计库容 $1\,020 \times 10^4 \text{ m}^3$,共规划为东、中、西三个填埋区,逐区建设,分期投入使用。填埋场分区示意图见图1。
